- betreft • Restauratie Grafmonument Van Vollenhoven  
Herfstlaan 3
- datum • 20 juni 2017
- kenmerk • HeH.GHa.inspectierapport.17.06.20
- onderwerp • Aanvraag omgevingsvergunning & aanvraag subsidie.

## Inspectierapport

### **Grafmonument Van Vollenhove.**

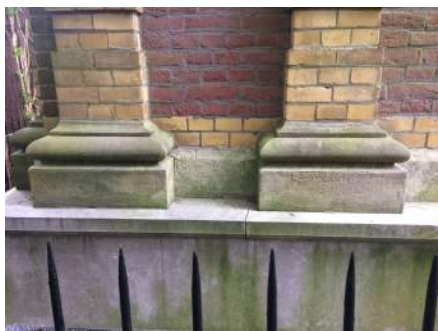
| Onderdeel | | Conditie scores |
|---|---|---|
| Fundering kelder en sokkel | bij de hardstenen gevelbekleding van de sokkel is precies af te lezen tot waar zich de kelder bevindt. Minimale zettingen hebben plaats gevonden. richting sloot mis een zakking van ca 0,4 °opgemeten; richting voorgevel een zakking van ca 0,1 ° | Geen conditie |

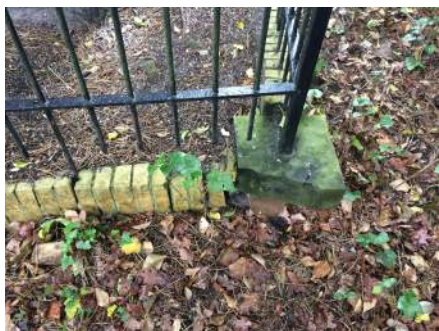
| Onderdeel | | Conditie scores |
|---|---|---|
| Fundering hekwerk | de fundering van het hekwerk is sterk verzakt met de afkalving van het terrein. eigenlijk is geen sprake van een fundering van het hekwerk. hardstenen blokken zijn destijds rechtstreeks op het maaiveld geplaatst. | Slecht |

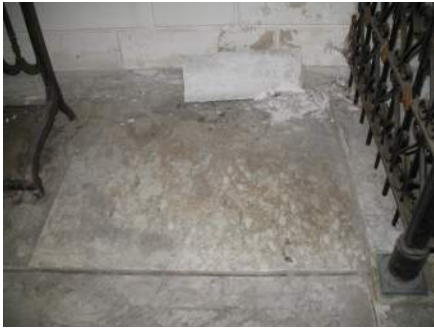
| Onderdeel | | Conditie score |
|---|---|---|
| marmerplaten | de marmeren vloerplaten zijn nog compleet en redelijk gaaf gebleven. door de uitzetting van de stalen liggers zijn sommige opgelicht. ca 50 mm. | Redelijk |

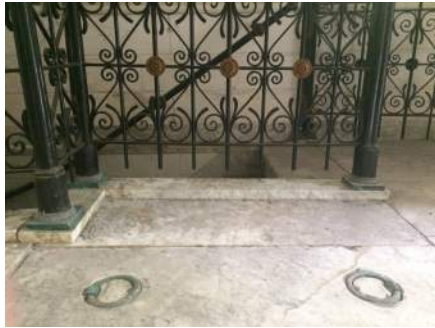
| Onderdeel | | Conditie score |
|---|---|---|
| marmeren luik | bij het marmeren luik aan de zijde van de trap is een scheur waar te nemen en is ter plaatse van de scheur een stukje uitgevallen. koperen ogen zijn intact. | Redelijk |

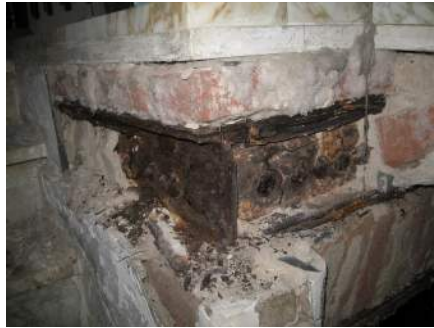
| Onderdeel | | Conditie score |
|---|---|---|
| stalen l- liggers | de stalen liggers zijn door de vochtuishouding volledig verroest. Door de uitzetting van de liggers zijn de marmerplaten op diverse plaatsen omhoog gekomen: ca 50 mm. | Zeer slecht |

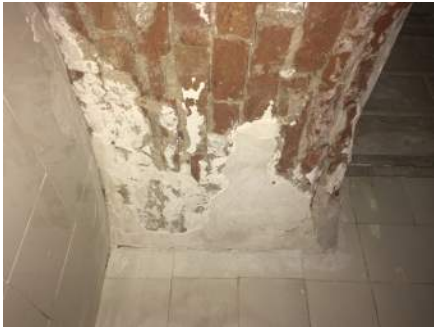
| Onderdeel | | Conditie score |
|---|---|---|
| stucwerk onderzijde gewelven | stucwerk brokkelt af. | Slecht |

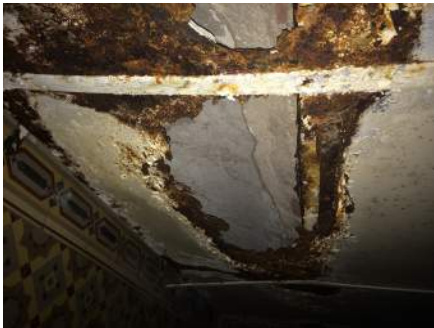
| Onderdeel | | Conditie score |
|---|---|---|
| plafond staalplaten | dit is door roest volledig aangetast | Zeer slecht |

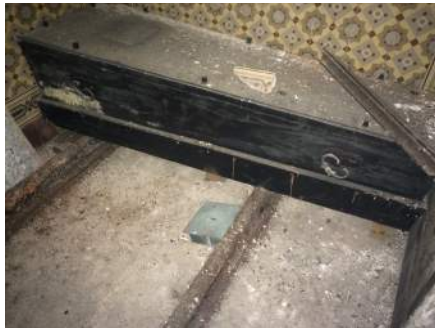
| Onderdeel | | Conditie score |
|---|---|---|
| keldervloer | de keldervloer is een onafgewerkte vloer en vertoont oneffenheden. | Redelijk |

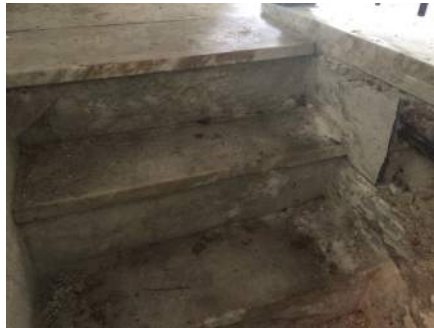
| Onderdeel | | Conditie score |
|---|---|---|
| trap | de trap bekleed met marmerplaten vertoont verkleuringen van roest. her en der beschadigingen. | Redelijk |

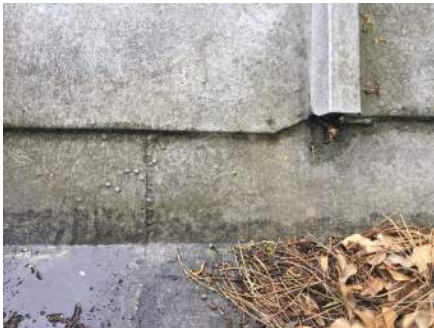
| Onderdeel | | Conditie score |
|---|---|---|
| zink en roeven | het zink en de roeven zijn in het verleden geconserveerd met een coating. deze coating voldoet niet (meer) en is gebarsen en verweerd. solderingen zijn gescheurd en staan open. onderzocht dient worden hoe ver de opstanden van de goot doorlopen onder zinken afwerking. | Slecht |

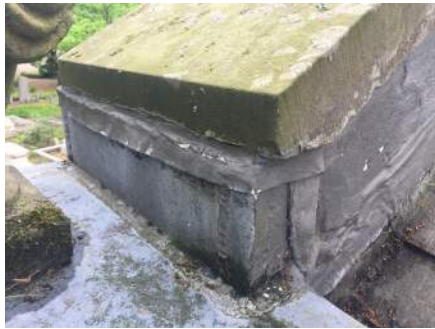
| Onderdeel | | Conditie score |
|---|---|---|
| lood | alle loodwerk is aan vervanging toe. | Slecht |

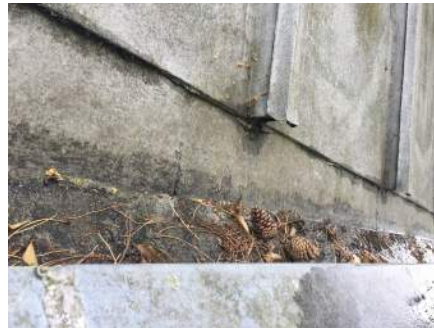
| Onderdeel | | Conditie score |
|---|---|---|
| goot | de gootbodem en aansluitingen op de gevel zijn vernieuwd. soldeernaden gescheurd. | Slecht |

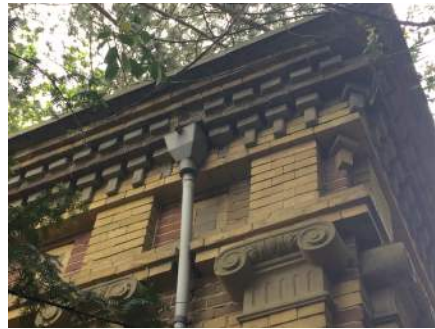
| Onderdeel | | Conditie score |
|---|---|---|
| vergaarbak | aansluitingen van de goot op de vergaarbak zijn slecht. | Slecht |

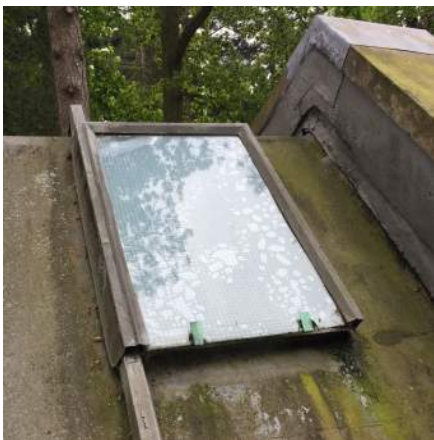
| Onderdeel | | Conditie score |
|---|---|---|
| dakvlakraam | is verouderd. | Matig |

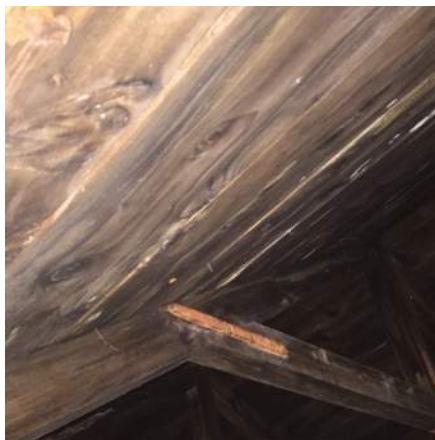
| Onderdeel | | Conditie score |
|---|---|---|
| dakbeschot | het dakbeschot is aansluitend aangebracht. de conditie van het dakbeschot kon niet worden beoordeeld. door de grote vochtproblemen elders bij het dak, kan worden verondersteld dat het dakbeschot aangetast is. | Slecht |

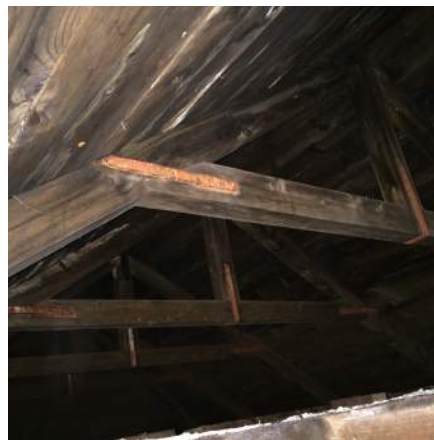
| Onderdeel | | Conditie score |
|---|---|---|
| spanten | de spantvoeten zijn door vocht aantasting verrot. | Slecht |

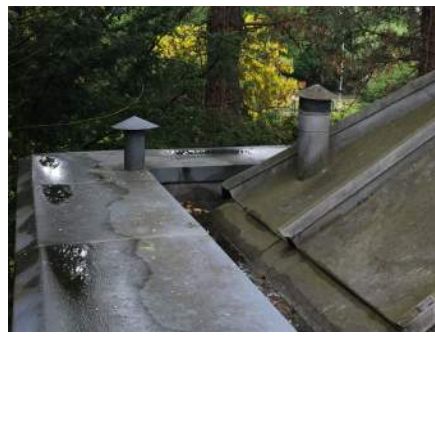
| Onderdeel | | Conditie score |
|---|---|---|
| ventilatie uitlaat | de fijnmazige kop van de ventilatie uitlaat is verstopt door vuil. | Slecht |

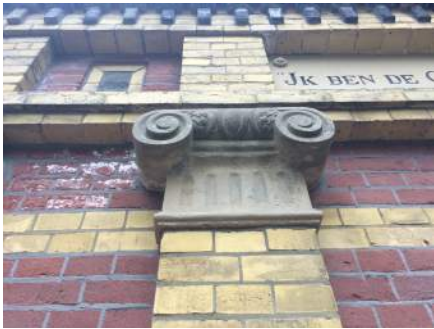
| Onderdeel | | Conditie score |
|---|---|---|
| metselwerk rode baksteenvelden | het metselwerk is voorheen sterk gereinigd en de bakhuid van de steen is daardoor aangetast. concentraties witte uitslag zijn waarneembaar. aannemelijk is dat door het aanwezige vochtprobleem bij het dak plaatselijk kalk- en/of zoutuitbloeiingen zijn ontstaan. de achtergevel vertoont haast geen zoutuitbloeiingen. de gele steen is harder dan de rode; boven de gele speklagen heeft de rode steen last van vochtphoping. plaatselijk komt scheurvorming voor in het metselwerk. constructief voldoet het metselwerk prima. de aanwezige scheuren duiden niet op funderingsproblemen. | Matig |

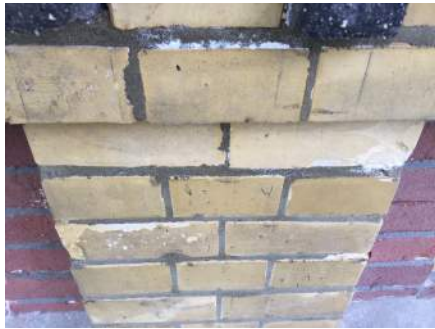
| Onderdeel | | Conditie score |
|---|---|---|
| metselwerk gele pilasters | de gele metselsteen is harder en vertoont minder sporen van reiniging. de gele steen is door vorstschade op sommige plekken afgeschilferd. | Matig |

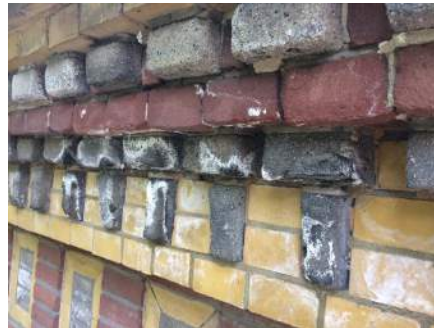
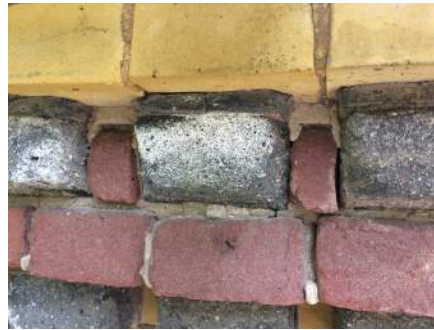
| Onderdeel | | Conditie score |
|---|---|---|
| metselwerk zwarte steen | de zwarte steen is van slechte kwaliteit en is veeleer een gepigmenteerde betonsteen. De steen is sterk aangetast door de reiniging en door weersinvloeden. | Matig |

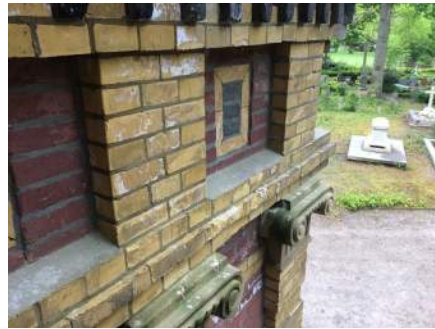
| Onderdeel | | Conditie score |
|---|---|---|
| fries | ter plaatste van de fries vertoont het metselwerk vorstschade: stenen schilferen af. | Matig |

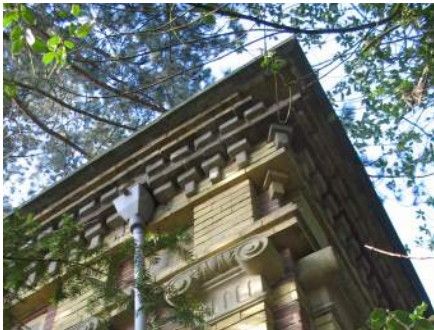
| Onderdeel | | Conditie score |
|---|---|---|
| metselwerk kroonlijst | de kroonlijst is er slecht aan toe. Door aanhoudende insijpeling van water zijn de zwarte stenen geërodeerd en het voegwerk aangetast. de hoek tussen linker zijgevel en achtergevel is los gekomen. | Slecht |

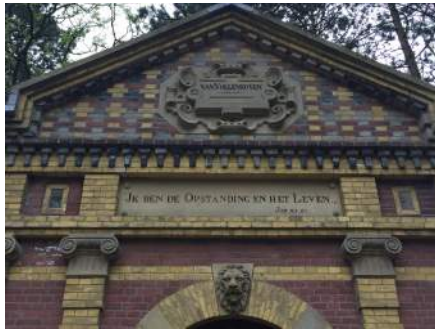
| Onderdeel | | Conditie score |
|---|---|---|
| metselwerk timpaan | het metselwerk en met name de zwarte steensoort is door de reiniging en weersinvloeden sterk aangetast. | Matig |

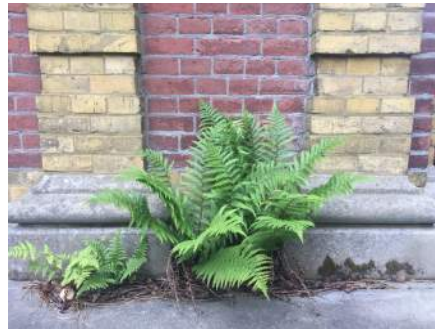
| Onderdeel | | Conditie score |
|---|---|---|
| plantengroei | bij de hardstenen sokkel is aan beide zijden een varen gegroeid. planten en hun wortelgestel zorgen voor schade aan de natuurstenen bekleding. | Matig |

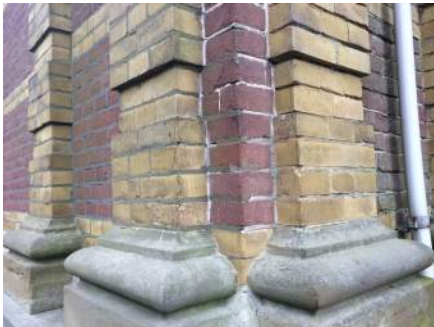
| Onderdeel | | Conditie score |
|---|---|---|
| voegwerk | <p>het voegwerk is bij de voorgevel en beide zijgevels vernieuwd, waarbij een cementgebonden voeg bovenop een kalkspecie is gemaakt. deze cementspecie is harder dan de originele voegmortel (kalkgebonden) en dat zorgt dat het vocht voornamelijk bij het metselwerk eruit moet of schade aan het vernieuwde cementvoegwerk oplevert.</p> <p>bij de achtergevel is het originele voegwerk nog aanwezig (ca 5% is nieuw). het type voegwerk lijkt een geknipte voeg te zijn maar is door de reiniging lastig vast te stellen.</p> <p>bij de gele steen is gepigmenteerd geel voegwerk toegepast.</p> <p>de achtergevel vertoont geen zoutuitbloeiingen.</p> <p>bij de rechter zijgevel zijn een aantal cementvoegen slecht en los gekomen.</p> | Matig |

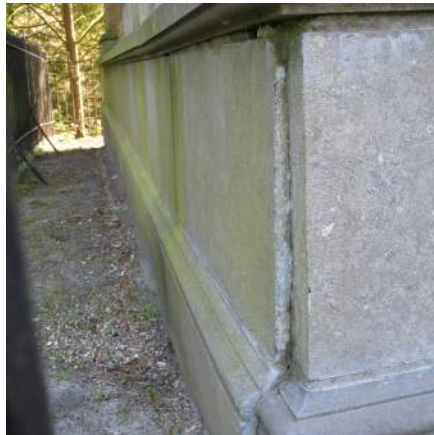
| Onderdeel | | Conditie score |
|---|---|---|
| natuurstenen sokkel | <p>in de hardstenen gevelbekleding van de sokkel is precies af te lezen tot waar zich de kelder bevindt.</p> <p>ter plaatste van scheiding ondergronds met de kelder is lichte scheurvorming te zien.</p> <p>de harstenen beplating van de entreepartij is voorheen ontzet en bij een eerdere restauratie aangewerkt.</p> <p>de natuurstenen platen onder het verzakte maaiveld zijn aangewerkt.</p> | Redelijk |

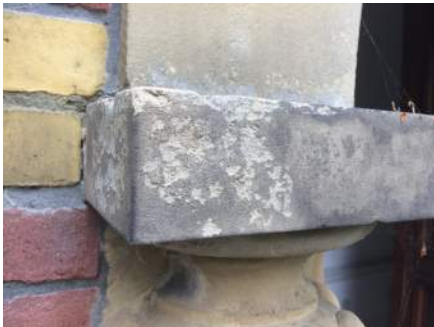
| Onderdeel | | Conditie score |
|---|---|---|
| zandstenen ornamenten | vertonen geen merkwaardige veroudering. enkel een lichte verwerking. | Goed |

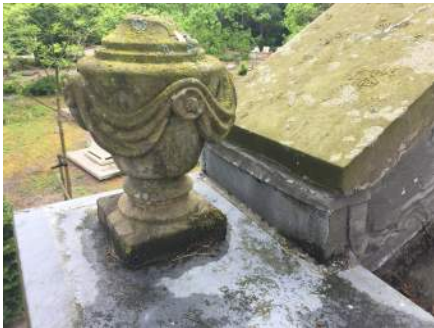
| Onderdeel | | Conditie score |
|---|---|---|
| urn | de twee urnen zijn bedekt met mos en alg. rechter urn mist top. | Matig |

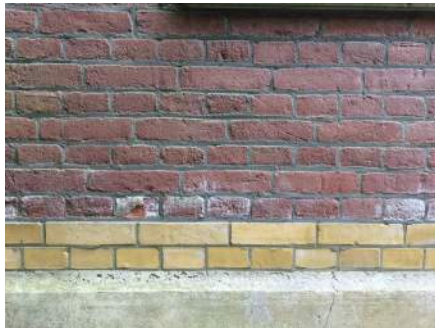
| Onderdeel | | Conditie score |
|---|---|---|
| boord | de strook tussen metselwerk en hardsteen is aangesmeerd en laat los. de hoeken laten los. | Slecht |

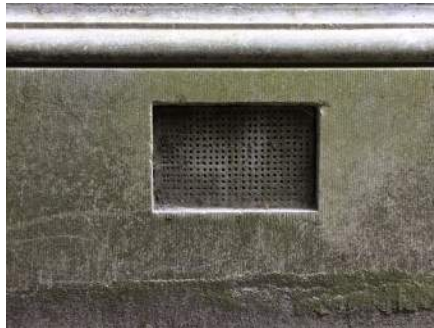
| Onderdeel | | Conditie score |
|---|---|---|
| ventilatioorosters | de ventilatioorosters vertonen roestvorming. | Slecht |

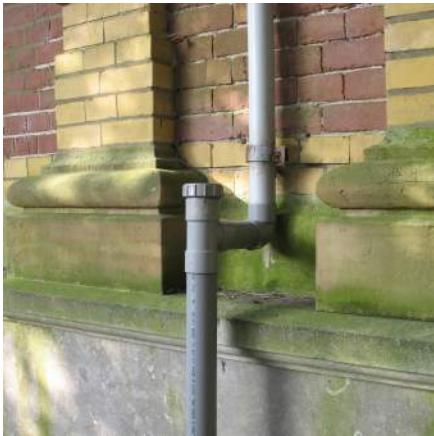
| Onderdeel | | Conditie score |
|---|---|---|
| hemelwaterafvoer | de hemelwaterafvoeren zijn vervangen door kunststof en zijn van te kleine diameter. de vergaarbak is van kunststof. | Slecht |

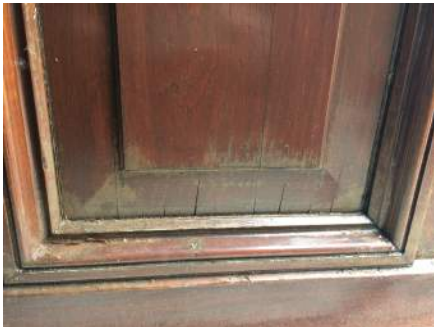
| Onderdeel | | Conditie score |
|---|---|---|
| voordeur | het hout verkeert in relatief goede staat. aan de onderzijde is de waterdorpel aangetast en zijn onderste panelen aangetast. | Redelijk |

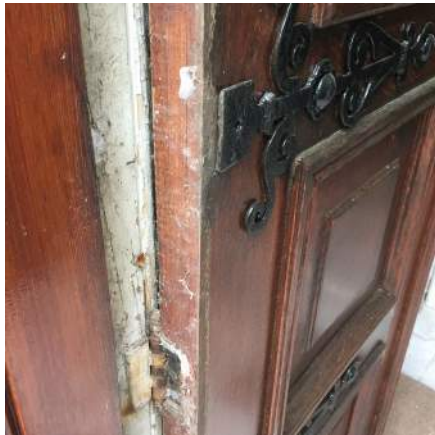
| Onderdeel | | Conditie score |
|---|---|---|
| beslag voordeur | het hang- en sluitwerk functioneert maar dient onderhoudsbeurt te krijgen. de gehengen aan de buitenzijde van de deur zitten los. de deur dient met de sleutel dicht te worden getrokken. dit is niet bevorderlijk voor het sluitwerk. | Redelijk |

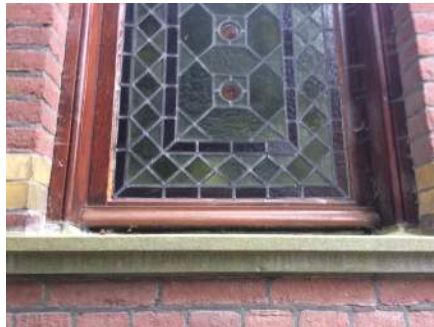
| Onderdeel | | Conditie score |
|---|---|---|
| houten kozijn gevel | het hout verkeert in relatief goede staat. regulier onderhoud en schilderwerk is wenselijk. | Goed |

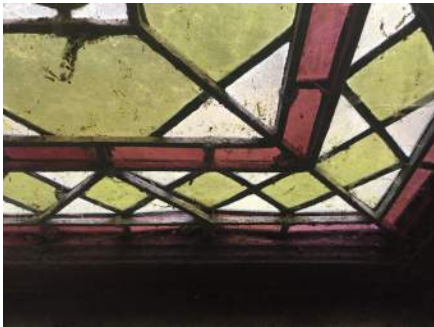
| Onderdeel | | Conditie score |
|---|---|---|
| glas-in-lood | het glas-in-loodwerk is in redelijke staat. bindroeden zijn geroest. bij de achtergevel is lichte breuk ontstaan. | Redelijk |

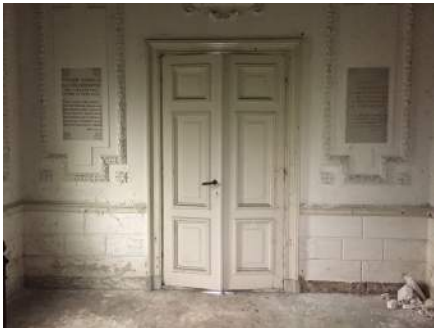
| Onderdeel | | Conditie score |
|---|---|---|
| tussendeur | het hout verkeert in relatief goede staat. regulier onderhoud en schilderwerk is wenselijk. | Redelijk |

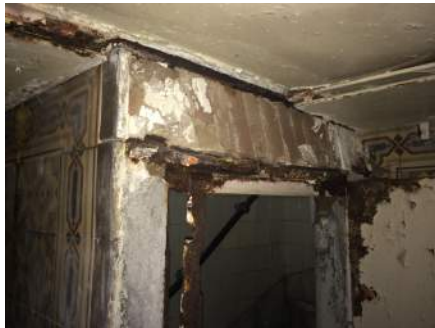
| Onderdeel | | Conditie score |
|---|---|---|
| stalen deur kelder | functioneert niet meer door roestaantasting. kozijn volledig verroest. | Zeer slecht |

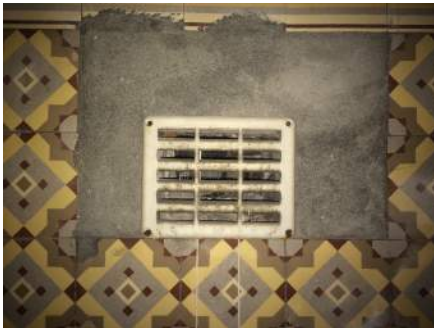
| Onderdeel | | Conditie score |
|---|---|---|
| ventilatioorosters | kunststof roosters zijn voor de opening geplaatst. | Slecht |

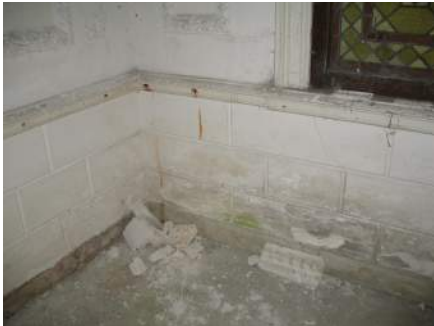
| Onderdeel | | Conditie score |
|---|---|---|
| plint | de marmeren plint is op diverse plaatsen hol en los gekomen. | Slecht |

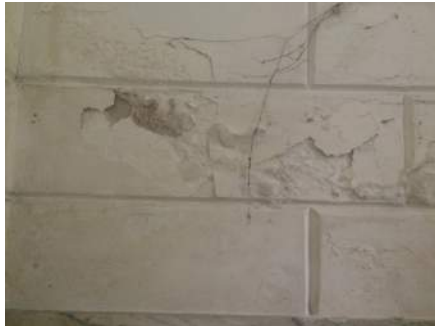
| Onderdeel | | Conditie score |
|---|---|---|
| lambrisering | het stucwerk van de lambrisering is aangetast door vocht en zoutuitbloeiingen. op diverse plekken klinkt het hol en is kristallisatie van zouten waar te nemen. | Slecht |

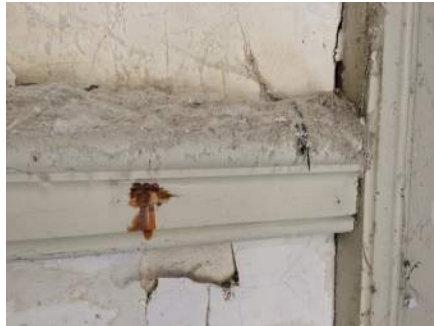
| Onderdeel | | Conditie score |
|---|---|---|
| houten lijst | de houten lijst tussen lambrisering en stucwerk- velden is bevestigd met stalen spijkers. Deze vertonen roestvorming. | Matig |

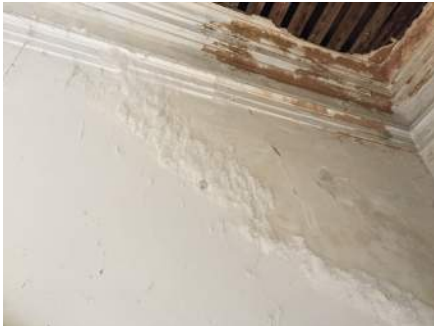
| Onderdeel | | Conditie score |
|---|---|---|
| stucwerk voorhal | het stucwerk van het voorportaal is door vochtaantasting vanaf de dakgoot beschadigd en door transport van vuildeeltjes sterk vervuild. het vertoont scheurvorming, verkleuringen, gekristalliseerde zouten en holle plekken. | Matig |

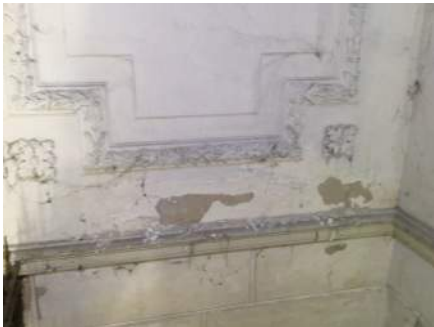
| Onderdeel | | Conditie score |
|---|---|---|
| stucwerk hoofdruimte | op diverse wanden komen scheuren voor in het stucwerk. | Zeer slecht |

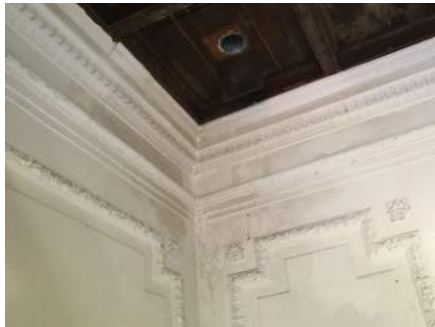
| Onderdeel | | Conditie score |
|---|---|---|
| stucco rand accanthus | deze bevindt zich in een redelijke conditie | Redelijk |

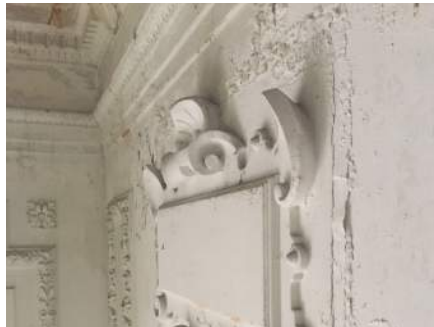
| Onderdeel | | Conditie score |
|---|---|---|
| cartouches | deze bevinden zich in een redelijke conditie | Redelijk |

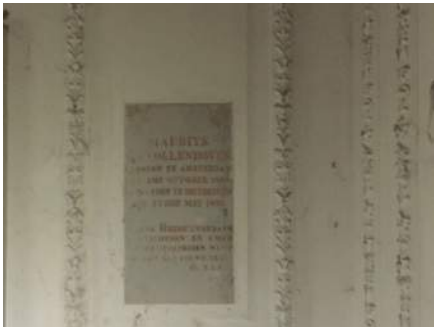
| Onderdeel | | Conditie score |
|---|---|---|
| marmeren platen | door vochtaantasting en zouten zijn de plinten losgekomen van de wand of klinken hol. de marmerplaten zelf zijn redelijk compleet gebleven, hier en daar is ene hoek afgebroken. | Redelijk |

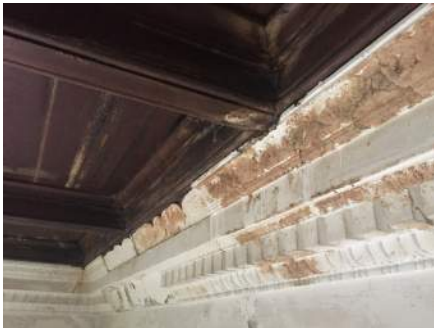
| Onderdeel | | Conditie score |
|---|---|---|
| stucco plafondlijst | door jarenlange lekkage vanaf de dakgoot en door capillair vochttransport is de kooflijst bij het plafond sterk beschadigd, hol, gescheurd of deels afgevallen. | Slecht |

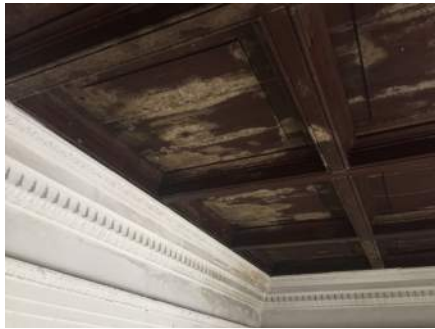
| Onderdeel | | Conditie score |
|---|---|---|
| cassettenplafond | ter plaatse van de lekkage bij de wanden is het hout aangetast en vertoont zachte delen. | Slecht |

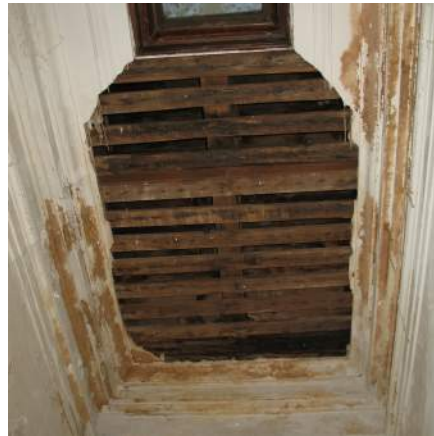
| Onderdeel | | Conditie score |
|---|---|---|
| stucplafond voorportaal | het plafond in het voorportaal is sterk beschadigd door vocht. het is inclusief rietdrager losgeraakt en wat er nog zit, is gescheurd. het regelwerk is vermolmd. | Zeer slecht |

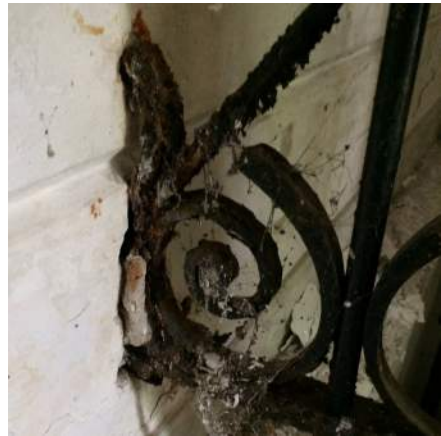
| Onderdeel | | Conditie score |
|---|---|---|
| hekwerk | het hekwerk is bij de aansluiting met de muren aangetast door roest. ter plaatse is ook het stucwerk gescheurd. | Slecht |

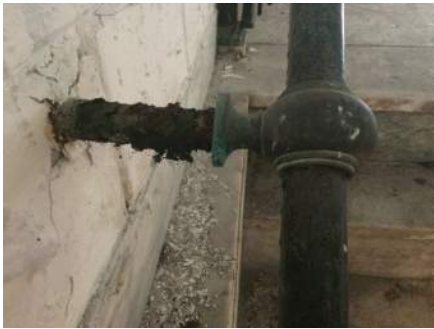
| Onderdeel | | Conditie score |
|---|---|---|
| traprailing | de stalen railing en bevestigingen van de trap zijn aangetast door roest, de messing bollen zijn redelijk. | Slecht |

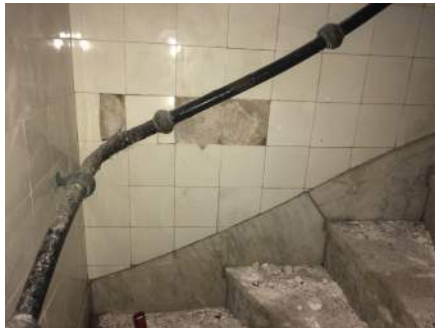
| Onderdeel | | Conditie score |
|---|---|---|
| tegелwerk trap | onder maaiveldniveau richting kelder zijn eenvoudige tegels toegepast. deze zijn gescheurd of ontbreken. | Slecht |

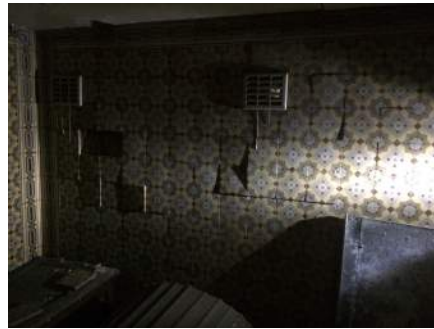
| Onderdeel | | Conditie score |
|---|---|---|
| tegелwerk | Her en der zijn tegels door zoutuitbloeiingen van de wanden af geduwd en zijn voegen uitgevallen. waterdruppels zitten tegen de wand aan. | Slecht |

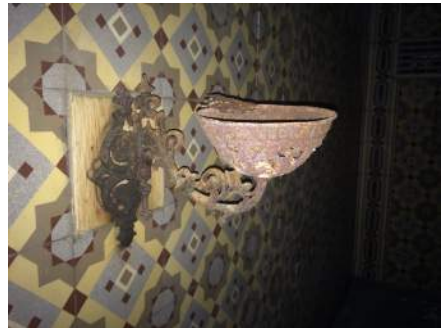
| Onderdeel | | Conditie score |
|---|---|---|
| kandelaar | één van de drie kandelaren aangetroffen. roest. | Slecht |

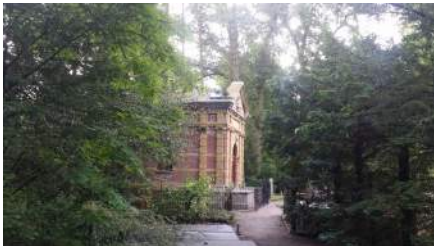
| Onderdeel | | Conditie score |
|---|---|---|
| omliggend terrein | voor de functie waar het nu moet aan voldoen, voldoet de omliggende terreinafwerking. | Goed |

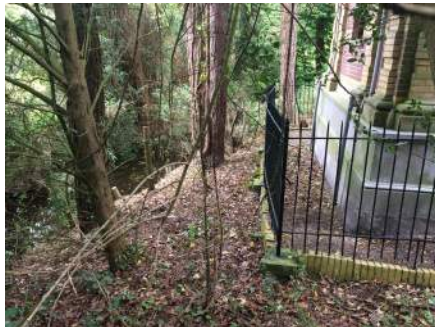
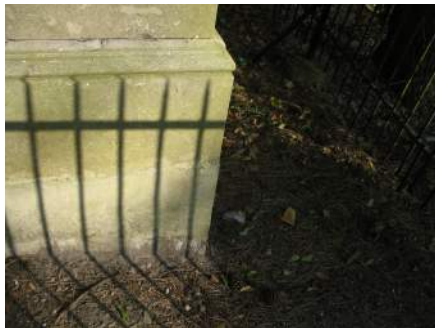
| Onderdeel | | Conditie score |
|---|---|---|
| talud achtergevel | bij de hardstenen gevelbekleding is te zien dat het maaiveld ten opzichte van zijn vroegere aanleg ca 500 mm is gezakt, richting sloot. uit oogpunt van veiligheid en om verdere verzakking tegen te gaan, zou een beschoeiing van de sloot aangewezen zijn. | Slecht |

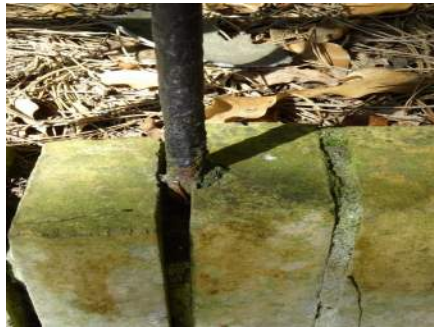
| Onderdeel | | Conditie score |
|---|---|---|
| hekwerk | het hekwerk is niet gefundeerd en is verzakt met de zakking van het terrein mee. door roestvorming is onderhoud aan het hekwerk noodzakelijk. | Matig |

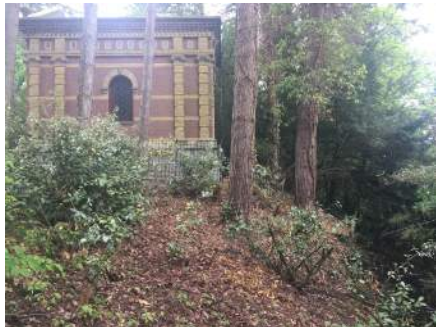
| Onderdeel | | Conditie score |
|---|---|---|
| bomen | omheen het grafmonument staan bomen. aan de achterzijde staan naaldbomen. deze zorgen dat het talud en de kelder niet het terrein af zakken. | Redelijk |

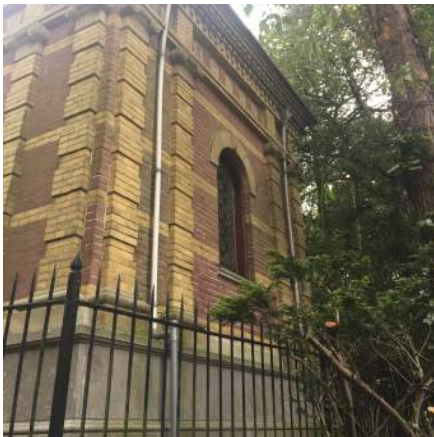
| Onderdeel | | Conditie score |
|---|---|---|
| groen | het groen in de vorm van heesters en hulst die rondom de grafkapel staan, zijn op voldoende afstand. | Goed |
