- betreft • Restauratie Grafmonument Van Vollenhoven  
Herfstlaan 3
- datum • 20 juni 2017
- kenmerk • HeH.GHa.inspectierapport.17.06.20
- onderwerp • Aanvraag omgevingsvergunning & aanvraag subsidie.

## Inspectierapport

### **Grafmonument Van Vollenhove.**

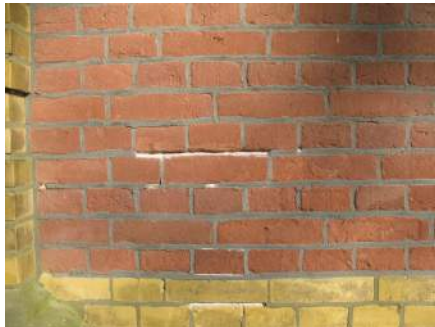
| Onderdeel | | Conditie score |
|---|---|---|
| voegwerk | <p>het voegwerk is bij de voorgevel en beide zijgevels vernieuwd, waarbij een cementgebonden voeg bovenop een kalkspecie is gemaakt. deze cementspecie is harder dan de originele voegmortel (kalkgebonden) en dat zorgt dat het vocht voornamelijk bij het metselwerk eruit moet of schade aan het vernieuwde cementvoegwerk oplevert.</p> <p>bij de achtergevel is het originele voegwerk nog aanwezig (ca 5% is nieuw). het type voegwerk lijkt een geknipte voeg te zijn maar is door de reiniging lastig vast te stellen.</p> <p>bij de gele steen is gepigmenteerd geel voegwerk toegepast.</p> <p>de achtergevel vertoont geen zoutuitbloeiingen.</p> <p>bij de rechter zijgevel zijn een aantal cementvoegen slecht en los gekomen.</p> | Matig |
