Architectuurhistorische waardenstelling  
voormalig Post- en Telegraafkantoor, Binnenweg 160, Heemstede  
architect Dick Greiner (1958-1959)

Definitief status

25 augustus 2021 datum

Waardestelling voormalig Post- en Telegraafkantoor, Binnenweg 160, Heemstede projectnaam

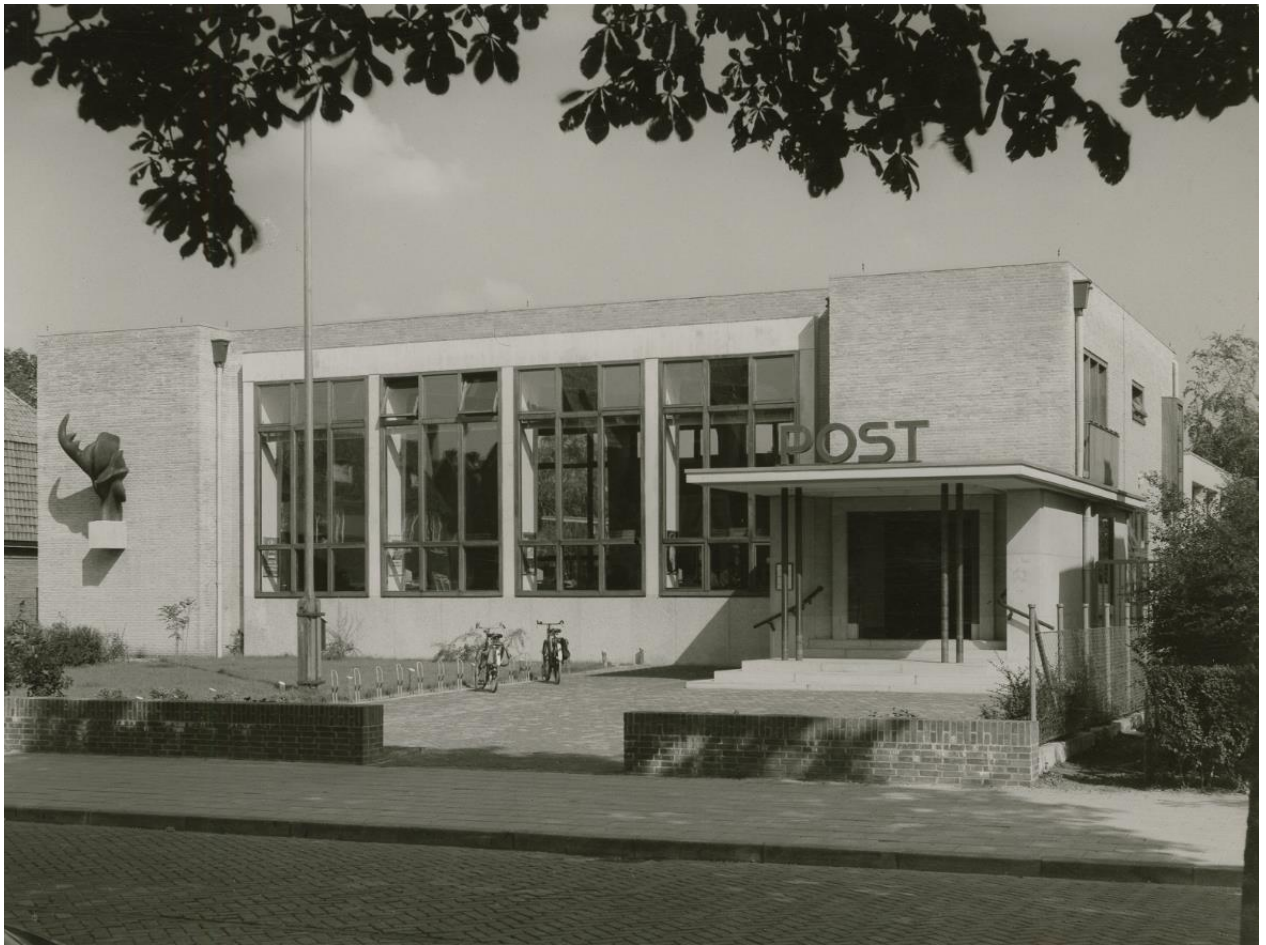
Het postkantoor aan de Binnenweg. Foto kort na de bouw in 1959.

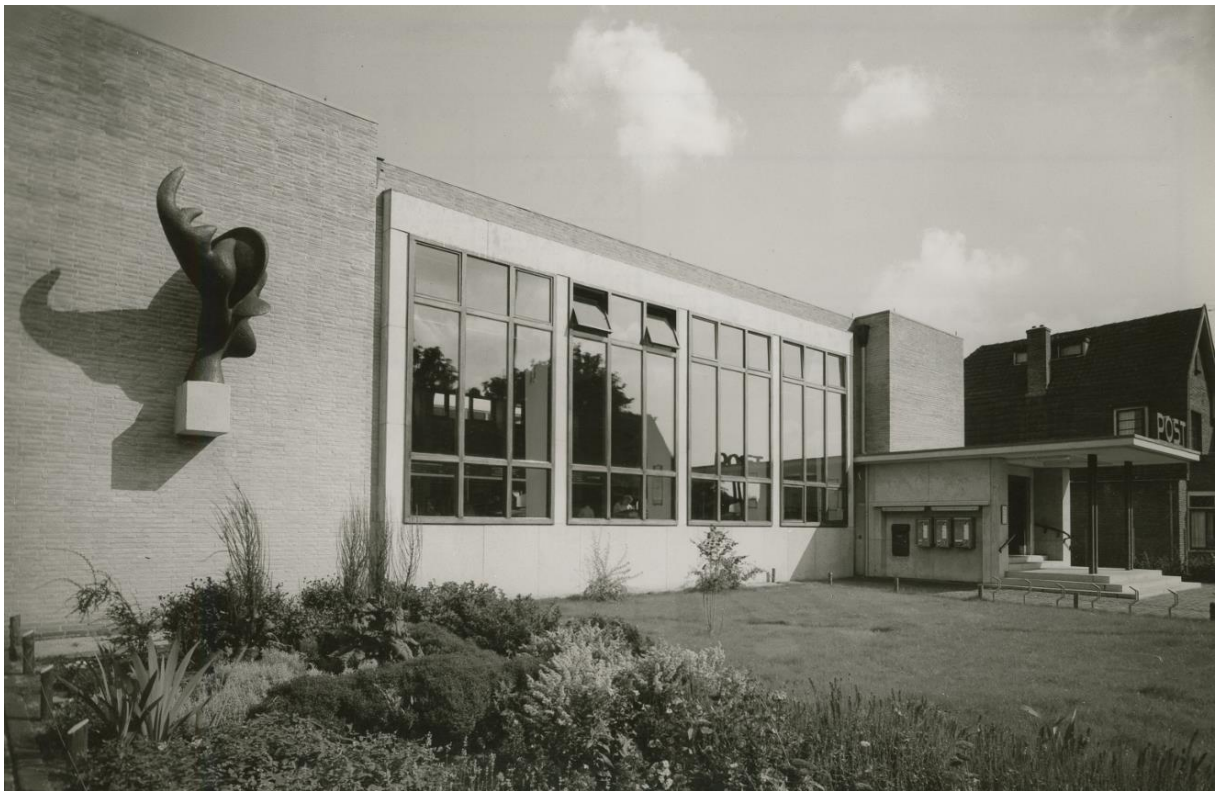
Voorgevel en tuinaanleg. Foto kort na de bouw in 1959.

In de voorgevel is de symmetrische indeling van het volume vertaald in een breed, transparant middenstuk waarin zich de omvangrijke ramen bevinden, geflankeerd door twee dichte, naar voren stekende hoekdelen. Deze klassieke opzet geeft de façade een voornaam, representatief karakter. Hierdoor is het gebouw sterk gericht op de straat en geeft het op passende wijze uitdrukking aan zijn publieke functie.

oogt. Aan de onderzijde bevindt zich een natuurstenen plint. De publieksentree bevindt zich in het rechter hoekdeel, dat enkele meters naar voren uitsteekt. Een trappartij met enkele treden en een uitnodigende, over het gehele trapbordes uitkragende luifel moesten het de bezoekers gemakkelijk maken. Bovenop de luifel was de functie van het gebouw kernachtig aangeduid met de grote letters: POST. De zijwanden van de entree werden bekleed met natuurstenen platen. Oorspronkelijk waren aan de linkerzijde de brievenbussen bevestigd.

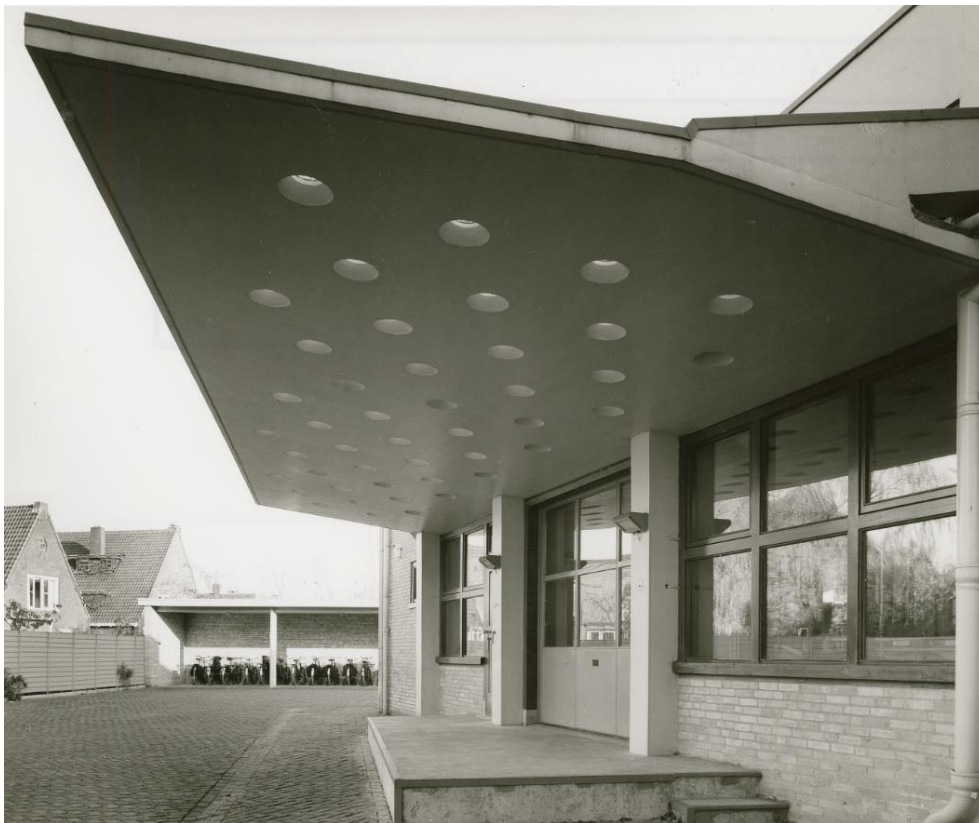
De betonnen luifel boven de expeditie. Foto kort na de bouw in 1959.

De zijgevels van het gebouw bestaan uit metselwerk, onderbroken door raam- en deurkozijnen. In de rechter zijgevel bevindt zich een royale raampartij met een Frans balkon; hier ligt de personeelskantine. Rechts hiervan is een groot raam aangebracht in een uitstekende, houten omlijsting; dit raam verlichtte een dienstruimte. In de rechter zijgevel van de bestellerszaal zijn de gemetselde vlakken teruggeplaatst, waardoor de betonnen kolommen voor visuele geleiding zorgen. Boven de expeditie, aan de achterzijde van het gebouw links, prijkt een grote betonnen luifel, voorzien van ronde uitsparingen.

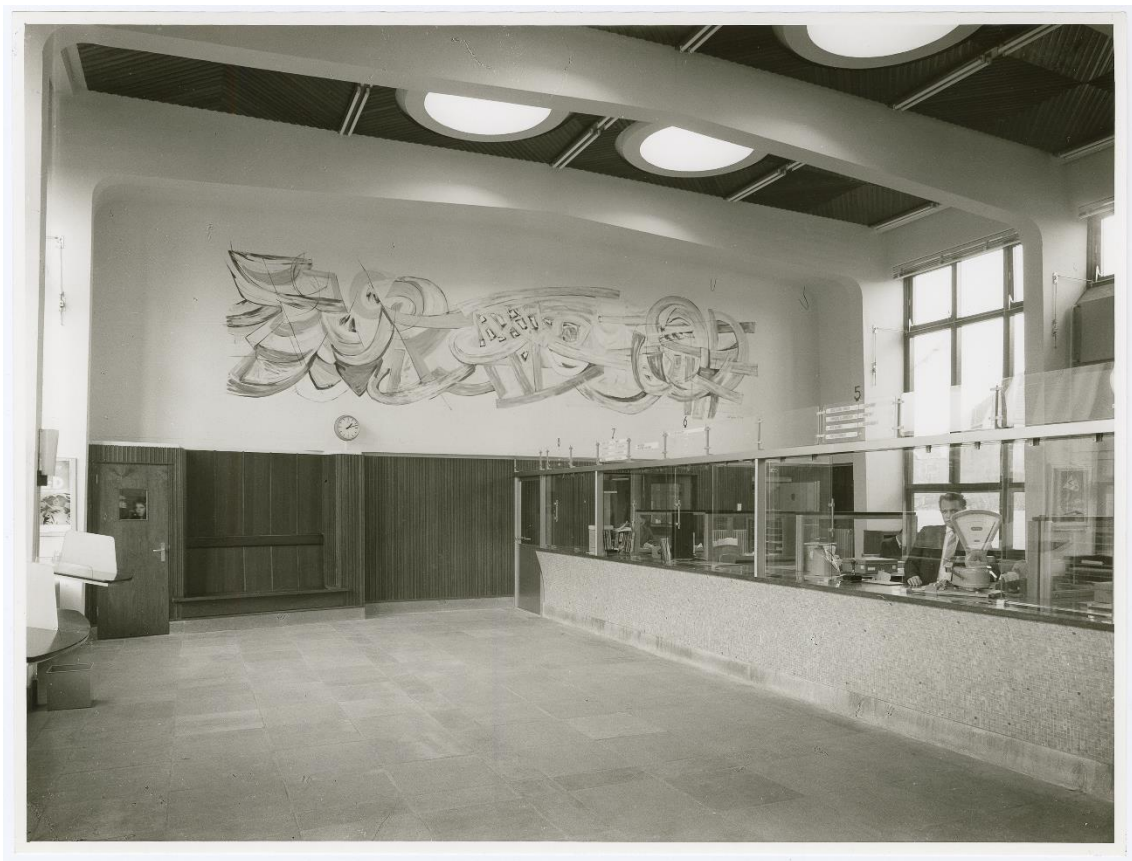
De publiekshal met de balies en een muurschildering van Jan Meyer. Foto kort na de bouw in 1959.

Het interieur van de beide grote zalen wordt sterk bepaald door de betonnen portaalconstructie. In de hal van het voorste volume zijn de indrukwekkende portalen volledig in het zicht gelaten. De liggers die het dak dragen hebben een gewelfde vorm, wat in combinatie met de lichtkoepels daartussenin een bijzonder ruimtelijk schouwspel oplevert. De lichtkoepels, die vooral tot doel hadden de balies daaronder te verlichten, zijn uitgevoerd in perspex. In de bestellerszaal is het de langwerpige, gedeeltelijk verglaasde verhoging van het dak die voor een opmerkelijke ruimtelijk effect zorgt.

De zijwanden van de hal in het voorste volume kregen een donkerkleurige grenenhouten betimmering. Ook het plafond werd afgewerkt met een donkere houtsoort, Red Wood. Aan de voorzijde (bij de grote ramen) stond een drietal in meubelplaat uitgevoerde lessenaars, waar bezoekers hun brieven konden gereedmaken voor verzending en dergelijke. De lange wand onder de loketten kreeg een afwerking met blauw glasmozaïek. De vloer van de hal was belegd met grijze natuurstenen (kwartsiet) platen.

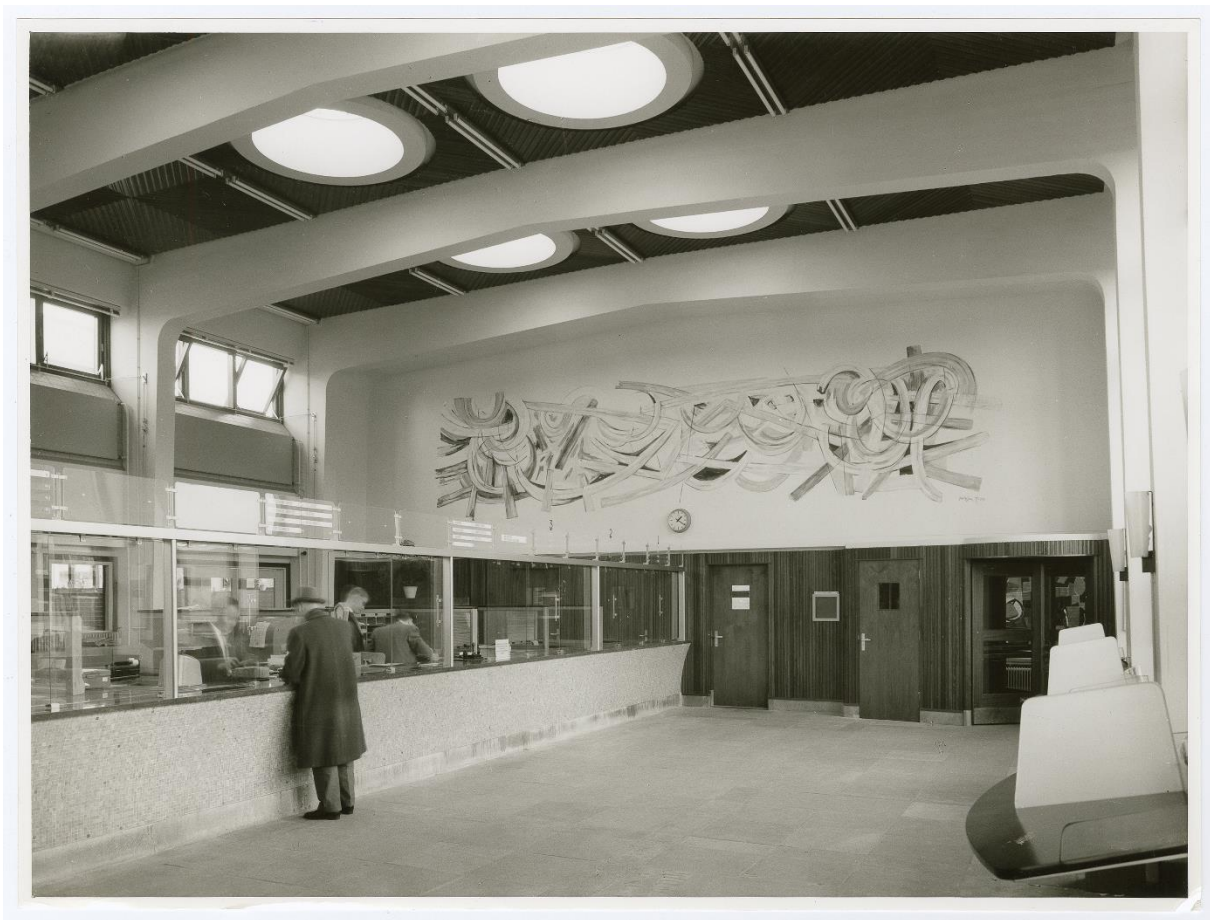
Publiekshal met balies en nog een muurschildering van Jan Meyer.

De muurschilderingen die Jan Meyer in de publiekszaal maakte bevinden zich hoog op de muren aan de korte zijden. Ze kenmerken zich door een breed opgezet, grillig weefsel van dooreen gevlochten banen verf waarin grijstinten afgewisseld door kleurige accenten

overheersen in lyrisch-abstracte stijl. Het zou kunnen dat de cirkelvormige bewegingen geïnspireerd zijn door de ronde daklichten. In de grote, serene ruimte zorgen ze voor een welkom informele, spontane atmosfeer. Meyers werk voor de kantine zit boven het buffet van de keuken en vormt een kleine variant van de schilderijen in de hal.

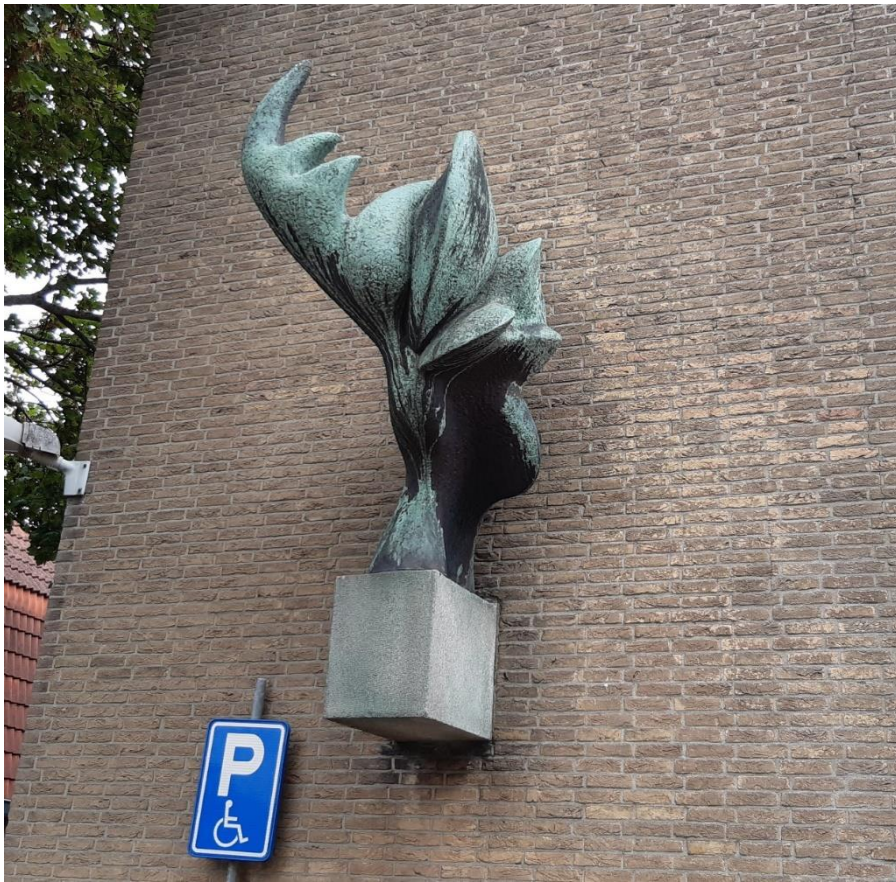
De sculptuur van Kneulman kreeg een opvallende plaats hoog aan de gevel van het linker risaliet. Het bronzen beeld werd geplaatst op een granieten blok, is tweeënhalve meter hoog en weegt vierhonderd kilo. De grillige, organische vormen verwijzen in abstracte zin naar 'het uitbotten in de lente, de wrede kracht waarmee het nieuwe leven baan breekt', aldus Kneulman in een toelichting. De kunstenaar beoogde hiermee 'de vitaliteit van de post uit te beelden, de uitbreiding en verjonging van het P.T.T.-bedrijf.'

De bronzen sculptuur van Carel Kneulman in de voorgevel. Foto augustus 2021.

De karakteristieke bronzen sculptuur van Carel Kneulman bevindt zich nog steeds op zijn oorspronkelijke plek aan de voorgevel en verkeert in redelijke toestand. Het raam met geappliqueerd glas van Mechtild Meyer in de vestibule en de muurschilderingen van Jan Meyer in de grote hal gaan schuil achter de huidige afwerking, maar zijn nog aanwezig. Meyers wandschildering in de personeelskantine kan nog bewonderd worden op zijn oorspronkelijke plek.

In verband met de aanwezige kunstwerken (sculptuur, muurschilderingen en geappliqueerd glas) verdient het aanbeveling om contact op te nemen met het Instituut Collectie Nederland (ICN), dat onderzoek doet naar de monumentale kunst uit de wederopbouwperiode, en tevens de nazaten van de verschillende kunstenaars, teneinde een grondige analyse te kunnen maken van de technische staat van de werken en de beste wijze waarop deze kunnen worden hersteld, gerestaureerd en verzorgd.

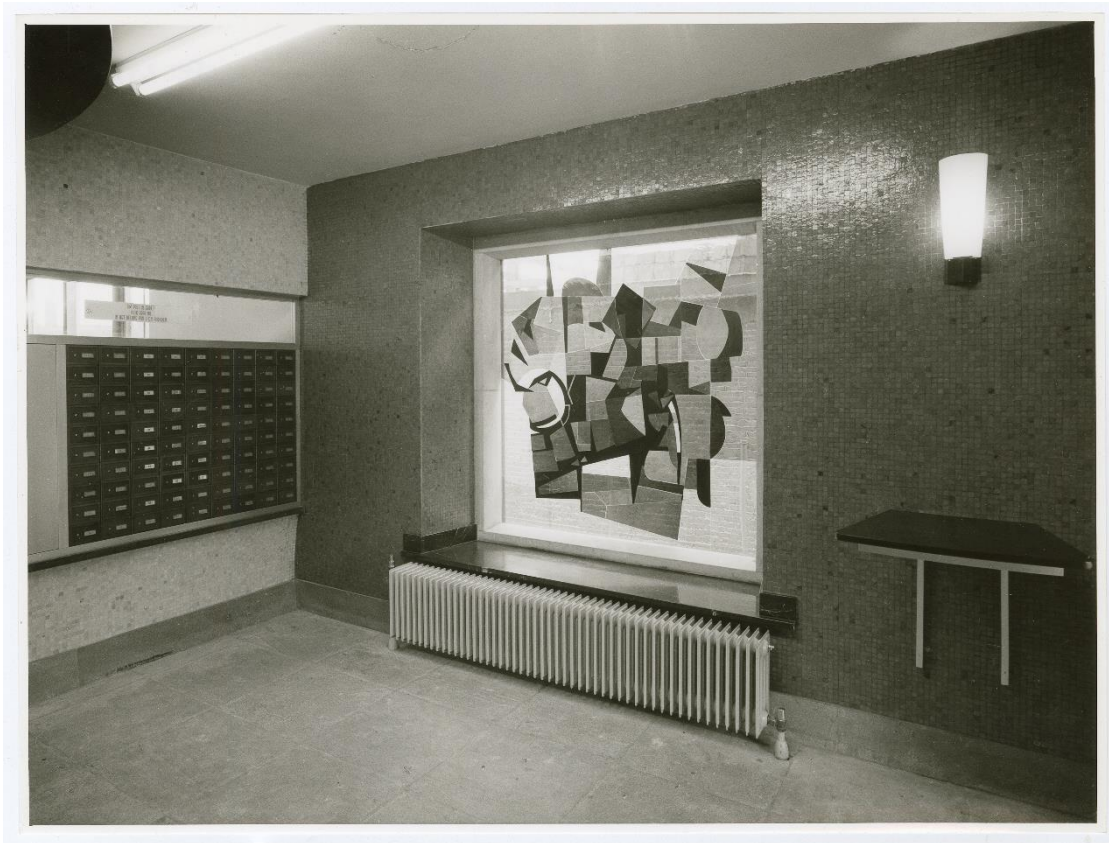
De vestibule van de publieksentree kreeg veel aandacht van de architect. De wanden werden voorzien van glasmozaïek in de kleuren donkerblauw en grijsgeel en zwart-marmeren platen. De vloer bestond uit dezelfde natuurstenen platen als in de grote hal, het plafond werd lichtblauw geleverd. In de rechter wand was een groot vierkant raam aangebracht met daarin een kunstwerk van kleurig glas (zie hieronder). De vensterbank bestaat uit een zwart-marmeren plaat. Bezoekers betraden de publiekshal via een donkerhouten draaideur.

Vestibule met geappliqueerd glas van Mechtild Meyer. Foto kort na de bouw in 1959.

Het raam met geappliqueerd glas van Mechtild Meyer in de vestibule is ogenschijnlijk losjes gecomponeerd uit een veelheid van kleurige vlakken, zoals in een mozaïek. Anders dan de bijdragen van de twee andere kunstenaars vertoont het verwantschap met de abstract-geometrische stromingen in de Nederlandse kunst van de 20<sup>ste</sup> eeuw. Het werk creëerde in de vestibule een intieme, warme atmosfeer en zorgde bij invallend zonlicht - het raam bevindt zich op het zuiden – voor een kleurig effect op de natuurstenen vloer.

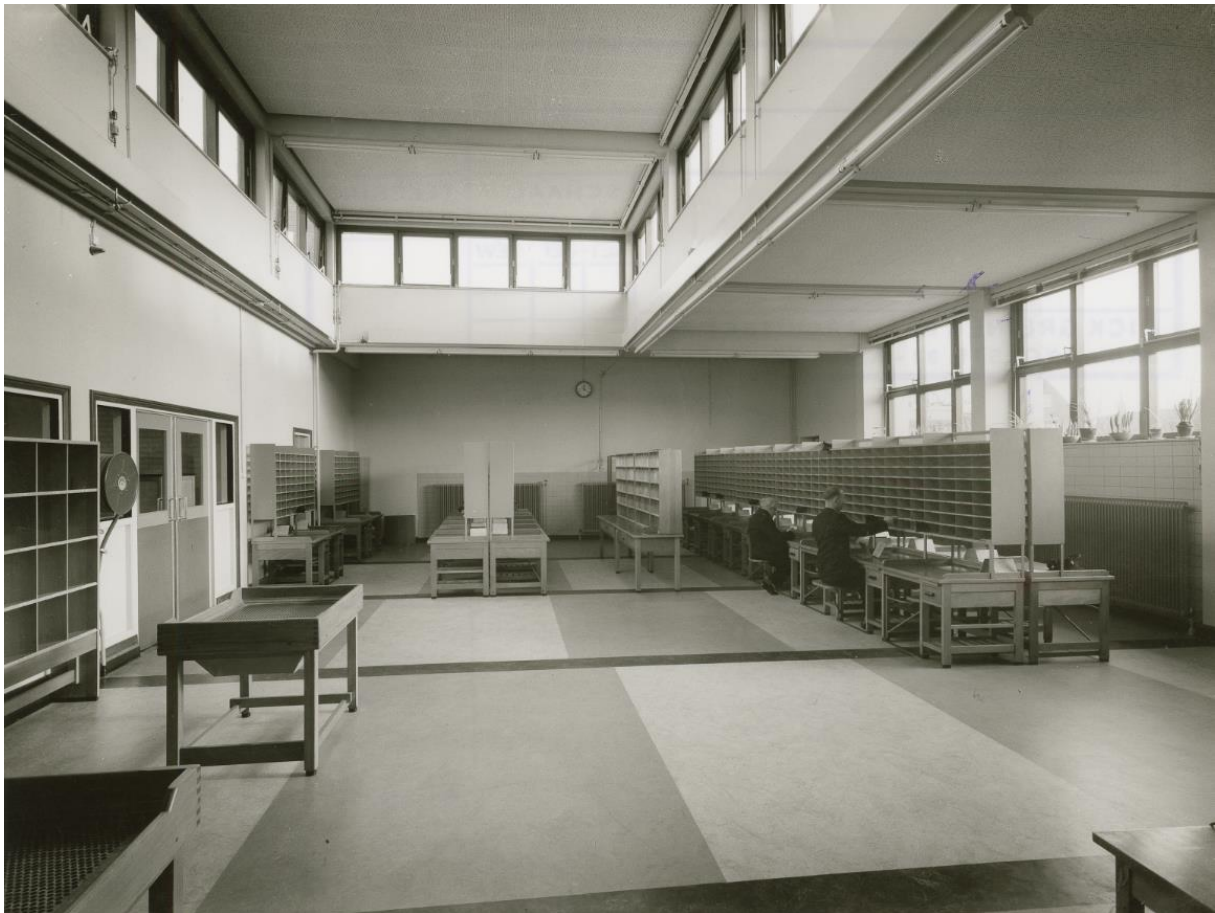
De bestellerszaal in het achterste volume wordt, behalve door een reeks hoog geplaatste ramen in de zuidelijke muur, van boven af aangelicht door ramen in een verhoging van het dak.

De bestellerszaal waar de post werd gesorteerd. Foto kort na de bouw in 1959.

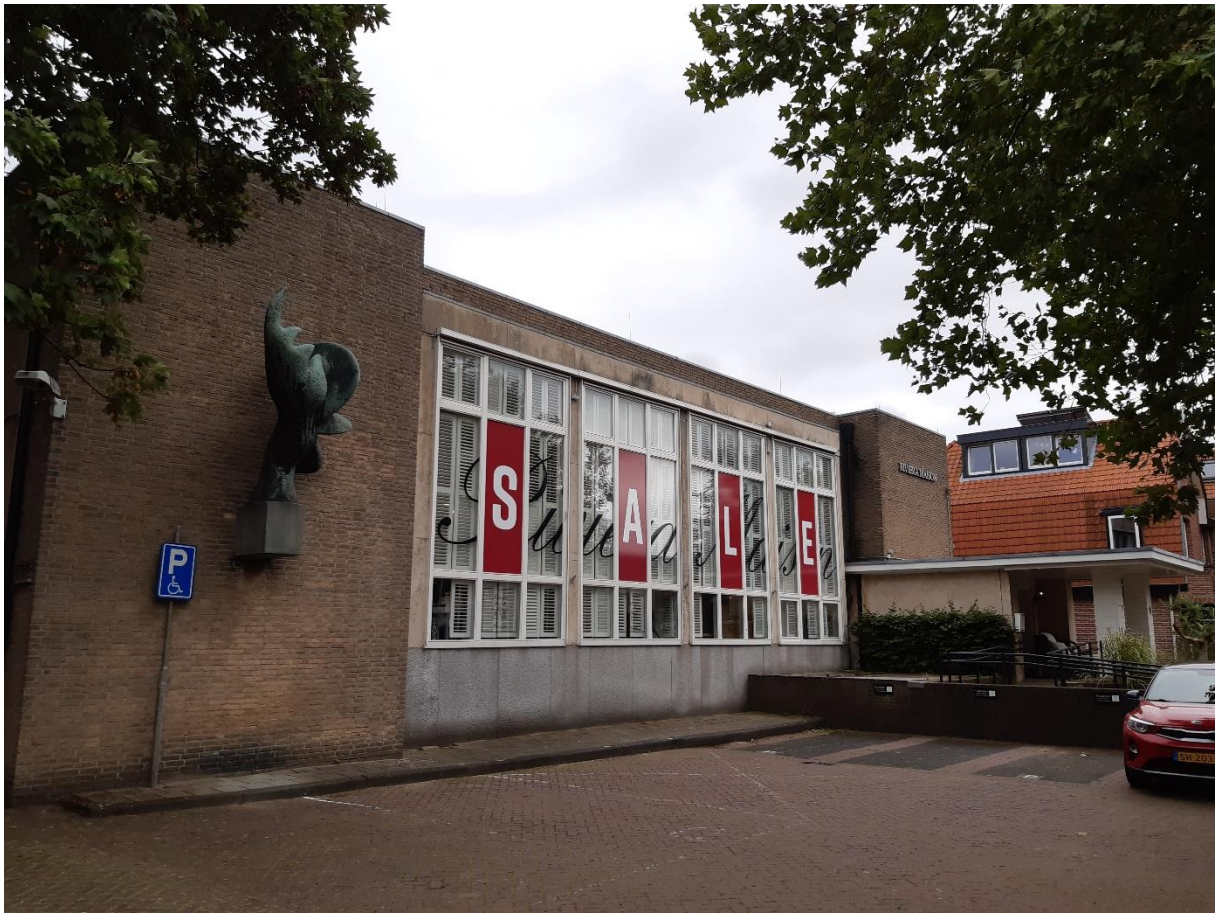
Foto augustus 2021.

Met het oog op de huidige tijdelijke functie is het gebouw 'cosmetisch' aangepast, grote bouwkundige wijzigingen hebben niet plaatsgevonden. De imposante raamkozijnen van de voorgevel zijn nu lichtkleurig geverfd. Verder is het exterieur tamelijk verwaarloosd. De hoofdzaken van het exterieur en het interieur zijn tot op de dag van vandaag echter behouden gebleven en bovendien zijn de kunstwerken nog aanwezig, hoewel ze niet allemaal (goed) zichtbaar zijn. In de publiekshal is de karakteristieke lokettenbalie begin jaren negentig verwijderd. De overige aankleding van het voor het publiek toegankelijke interieur, dat wil zeggen de betimmeringen, wandtegels, glasmozaïek en vloerplaten, zijn of verwijderd of gaan verborgen achter de huidige aankleding. De oorspronkelijke wand- en vloertegels in het trappenhuis van het voorste volume zijn behouden.

Omdat het gebouw in de basis goed in elkaar zit en een bijzonder, welhaast uniek voorbeeld is van wederopbouwarchitectuur in Heemstede, verdient het aanbeveling om bij herbestemming en verbouwing het volledige gebouw te handhaven. Mocht dat vanwege functionele of economische omstandigheden toch niet mogelijk blijken, dan zou in elk geval het voorste volume behouden moeten blijven, inclusief alle kunstwerken en bijzondere, kenmerkende materiaaltoepassingen. Het achterste volume, inclusief de rijwielberging, kan dan worden herontwikkeld.

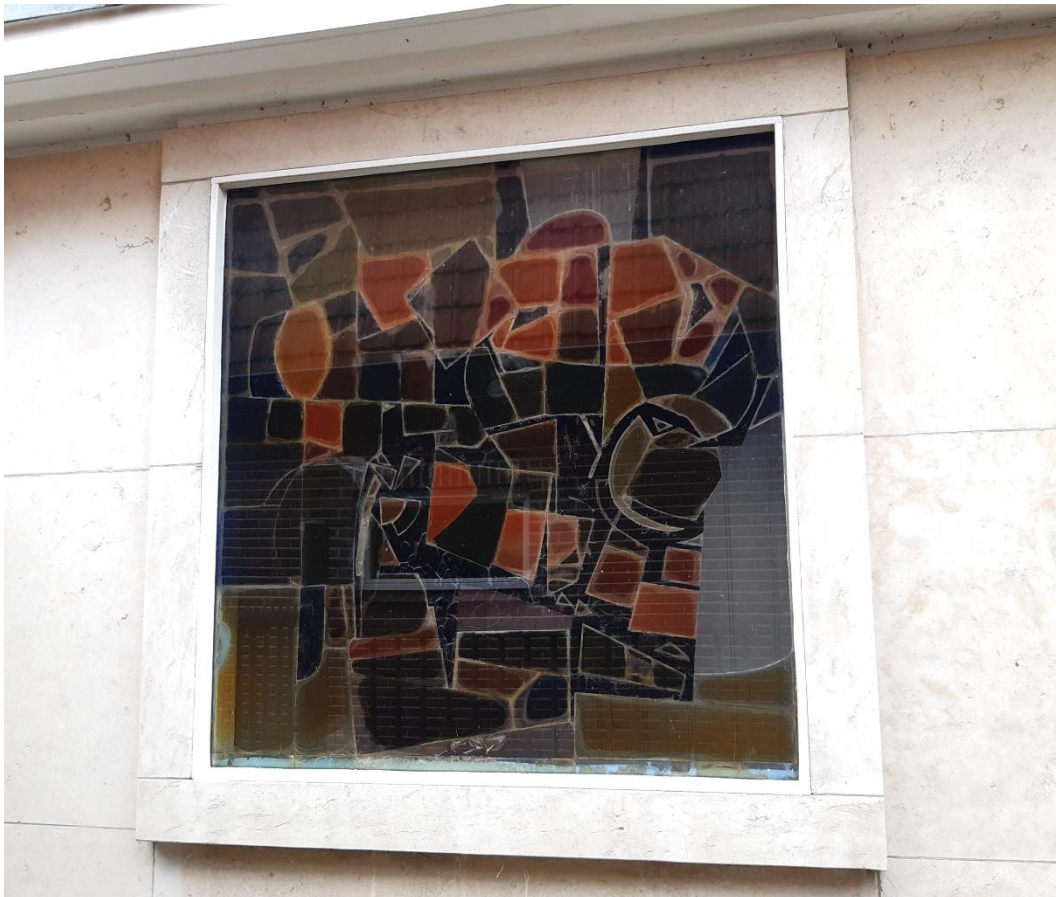
Het raam met geappliqueerd glas van Mechtild Meyer van buitenaf gezien. Foto augustus 2021.
