# De duivenpoort bij het Oude Slot

Marloes van Buuren

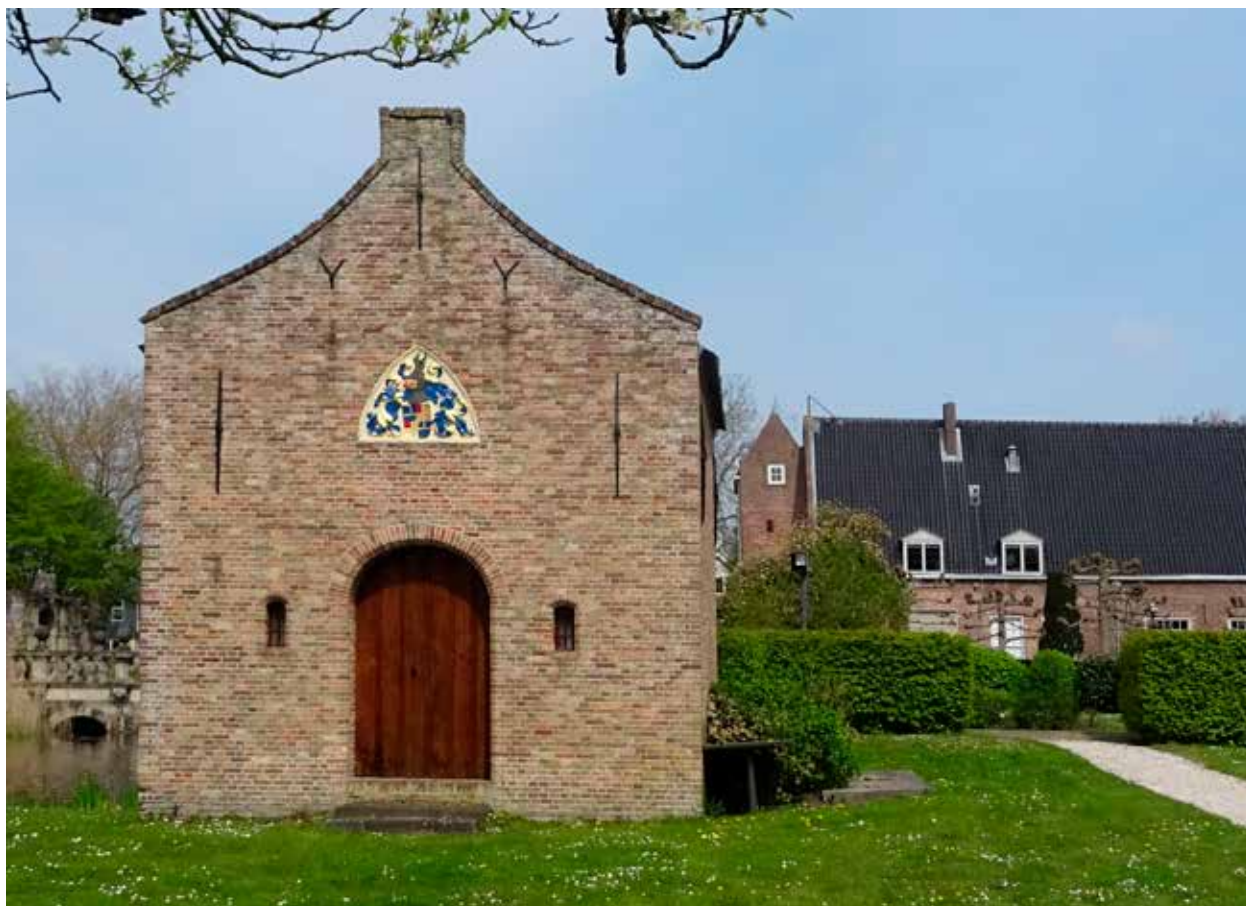
▲ De duivenpoort, gezien vanuit het zuidoosten, met links op de achtergrond de Vredesbrug (Pons Pacis) en rechts het rechterbouwhuis (Nederhuys) van het Oude Slot. Foto 2021.

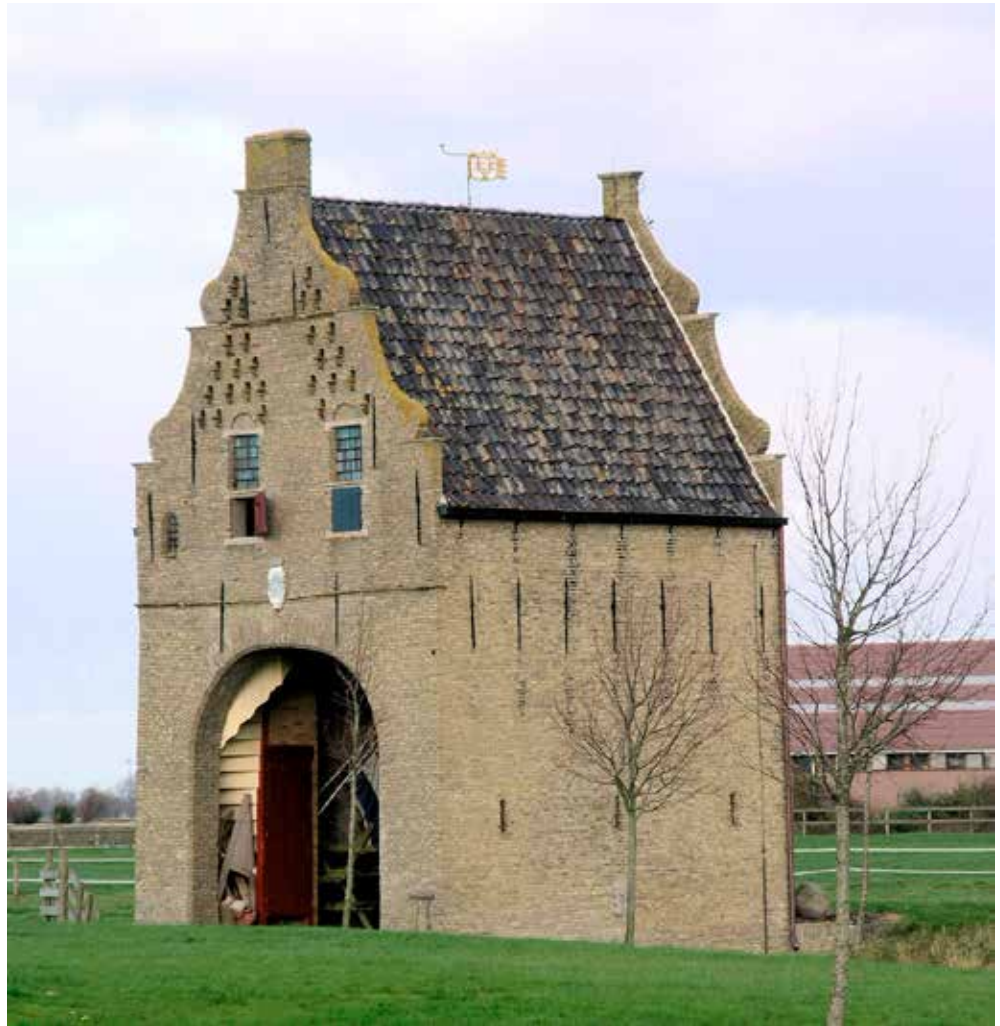
► De duiven-slagpoort van de Uniastate in Beers (Friesland) dateert uit 1616. In de top van de gevel zitten 27 invliegopeningen. Duivenslag betekent dat de vogels er wel in kunnen vliegen, maar niet meer eruit.

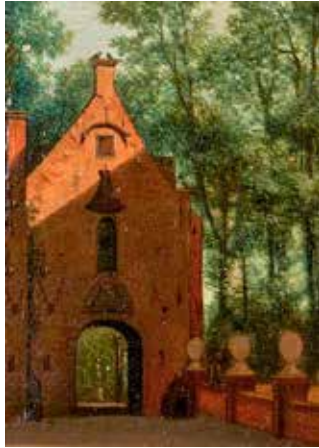
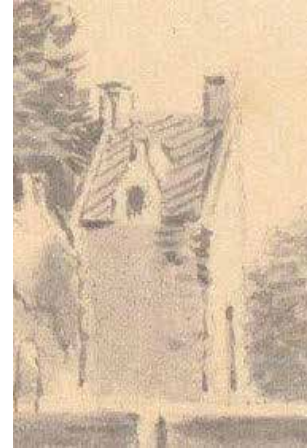
▲ V.l.n.r. een uitsnede uit het schilderij van Gerrit Berckheyde (1667, noordwestgevel), uit een tekening van Abraham de Haan (1725, zuidwestgevel) en uit een tekening van Hendrik Spilman (datering 1740-1784, zuidwestgevel). Bij Berkheyde is aan de rechterkant van het dak een puntje te zien van de dakkapel.

afbeeldingen. Een heel vroege afbeelding is die van Gerrit Berckheyde uit 1667. Uit de 18de eeuw zijn er onder meer tekeningen van Abraham de Haan en Hendrik Spilman. We weten dat daarop diverse details niet kloppen, maar opvallend is dat beiden de duivenpoort aan de zuidwestkant weergeven met op het dak een kleine dakkapel. Bij Berkheyde is rechts op het dak van de duivenpoort een puntje zichtbaar dat goed de dakkapel zou kunnen zijn. En daarin kunnen dan de invliegopeningen gezeten hebben. Een vergelijkbaar dakkapelletje is nu nog te zien op een duivenzoldertje bij de Fraeylemaborg in Slochteren.

Bij Berckheyde ontbreken de deuren in de poort of ze staan eventueel naar binnen toe open. De afgebeelde onderdoorgang maakt de naam 'poort' toepasselijker dan die vandaag de dag is.

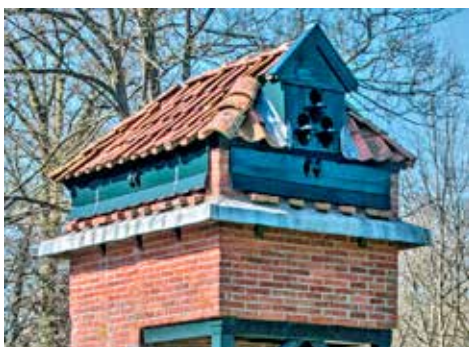
▲ 19de-eeuws duivenzoldertje boven een secreet bij de Fraeylemaborg in Slochteren. In het opstaande geveltje onder de driehoek zitten drie invliegopeningen.

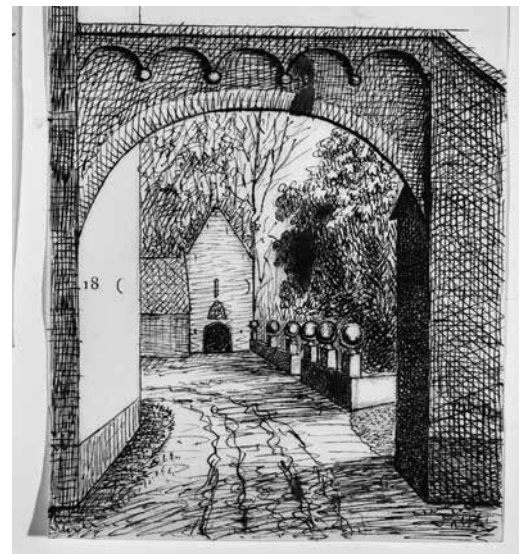
▲ Aanzicht noordwestgevel in 1847, tekening bewaard bij de Rijksdienst voor het Cultureel Erfgoed.

Op tekeningen van de duivenpoort uit 1847 is het dakkapelletje verdwenen, net als de schoorsteenvormige top van de gevel.

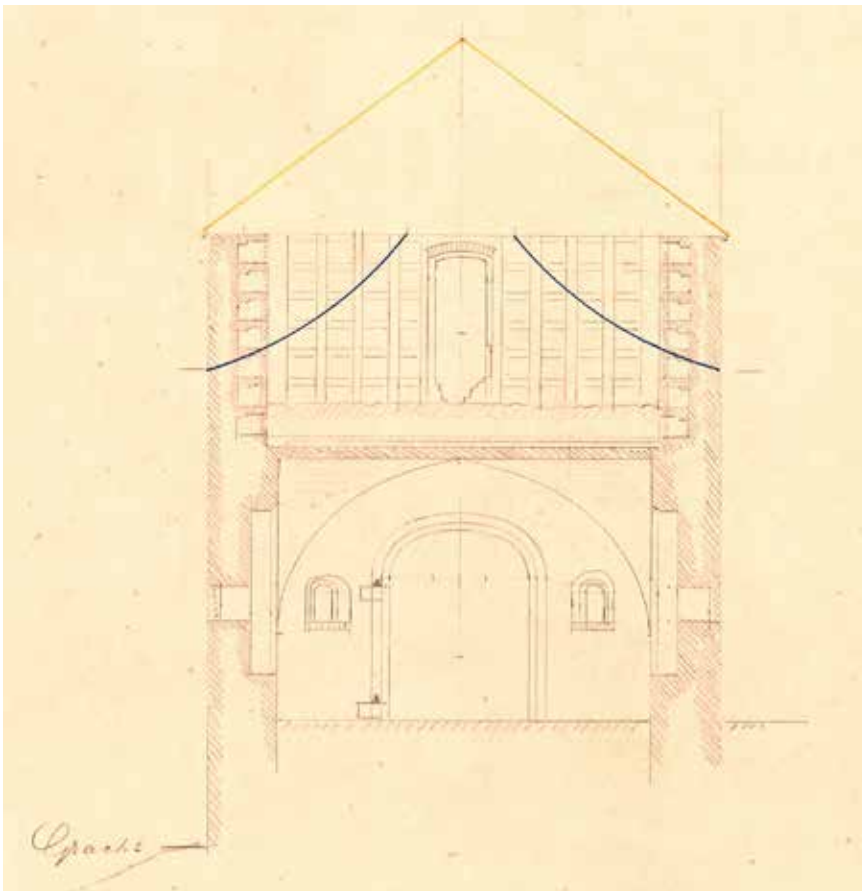
▲ Doorsnedetekening van de Rijkscommissie voor de Monumentenbeschrijving van de bestaande toestand in april 1907.

In 1810-1811 is het echte Oude Slot, het kasteel dus, gesloopt. De bijgebouwen bleven staan. In 1816 kocht 'ambachtsheer' Marten Adriaan Beels (1790-1859) het Oude Slot (exclusief het linker bouwhuis, zie foto 1947), maar inclusief de heerlijke rechten. Die rechten waren na 1795 (Bataafse Revolutie) vrijwel inhoudsloos geworden, maar de term ambachtsheer of heer van Heemstede bleef nog lang gebruikt worden. Na Marten Adriaan Beels werd zijn zoon Herman Hendrik Beels (1827-1916) de ambachtsheer. Hij was het die in 1907 de duivenpoort liet aanpassen. Bij de Rijksdienst voor het Cultureel Erfgoed zijn daarvan interessante tekeningen bewaard gebleven die bovendien bewijzen dat de duivenpoort inderdaad in gebruik geweest is voor het houden van duiven. In de doorsnedetekening van de

in 1907 bestaande toestand zijn vakken aangegeven die bouwhistoricus Maarten Enderman met zekerheid betitelt als nestvakken voor duiven. Enderman vermoedt dat de duiven vooral gehouden zijn voor de mest, maar vast ook wel voor vlees of een eitje. En natuurlijk uit prestige, het houden van duiven was immers een heerlijk recht.

Vermoedelijk is ergens tussen 1847 (zie tekening) en 1907 het dak heel slecht geworden of zelfs ingestort. De blauwe lijn in de tekening is de 'voorgenomen herstelling door H.H. Beels, april 1907, gedeeltelijke afbraak', de gele lijn is de 'aanbevolen afdekking door bureau monumenten'. Dit 'bureau monumenten' was de Rijkscommissie voor de Monumentenbeschrijving (1903-1918), voorloper van de Rijksdienst voor de Monumentenzorg. We

Uit de bouwtekening van 1907 kunnen we met zekerheid concluderen dat de zolder van de duivenpoort gebruikt is om duiven te houden. Hoe lang dat

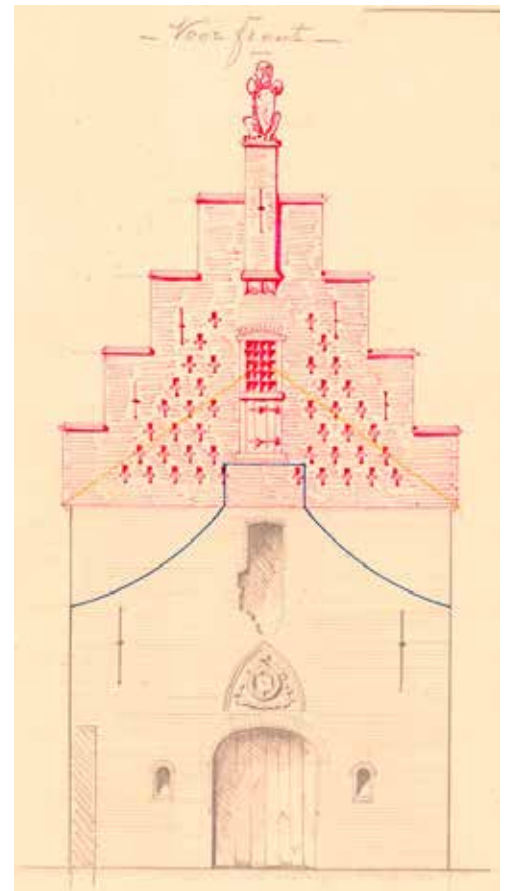
▲ Bij de verbouwingstekeningen van 1907 is ook in roze geschetst hoe de poort er vroeger uitgezien kón hebben. Deze weergave is te beschouwen als fantasie.

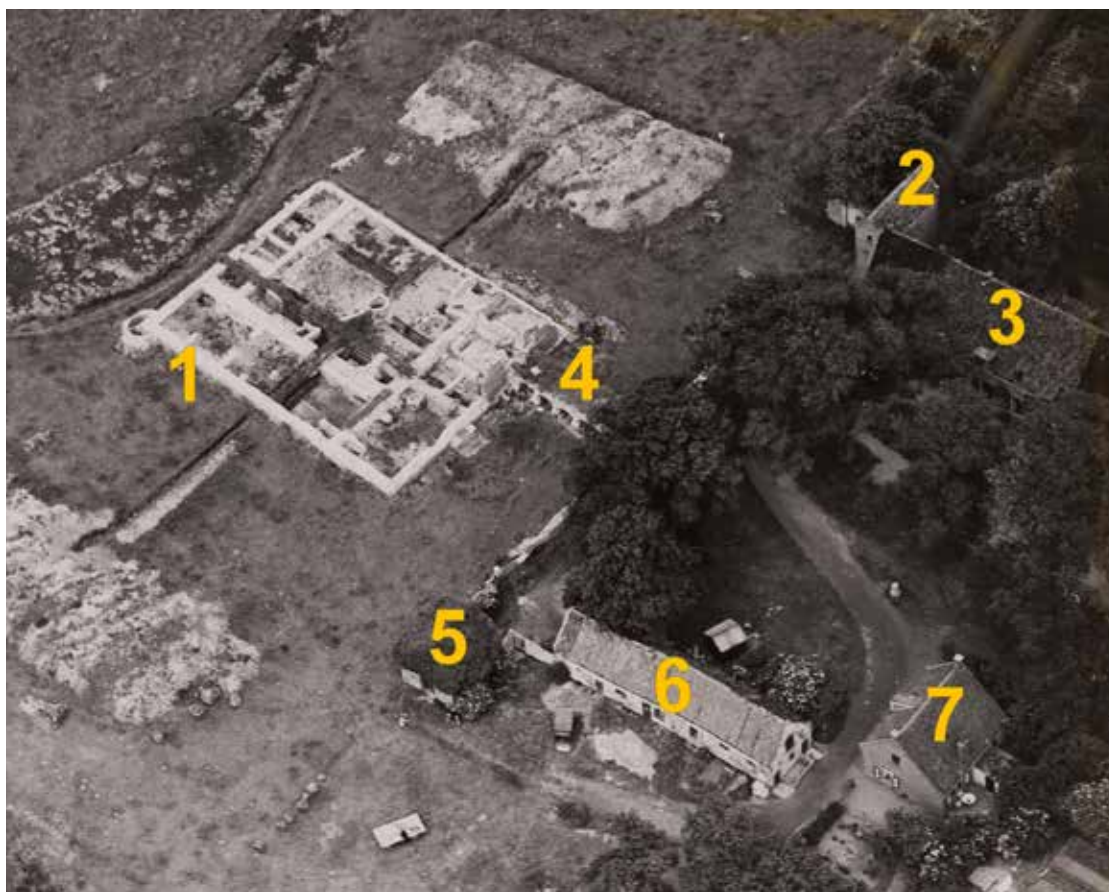
▲ *Links de blootgelegde fundamenteën van het kasteel in 1947 (1), 2. toegangspoort vanaf de in 1947 nog aan te leggen Ir. Lelylaan, 3. rechterbouwhuis (Nederhuys), 4. de destijds ontmantelde Vredesbrug, 5. de met klimop overwoekerde duivenpoort, 6. linker bouwhuis (boerderij), 7. woonhuis, gebouwd in 1911, tot 2023 het Theehuis.*

Op luchtfoto's uit 1947 zien de opgegraven fundamenteën er indrukwekkend uit, maar de Vredesbrug en de walmuur zijn vervallen en de duivenpoort is geheel overwoekerd. In 1948 zegt het Rijk subsidie voor restauratie van het

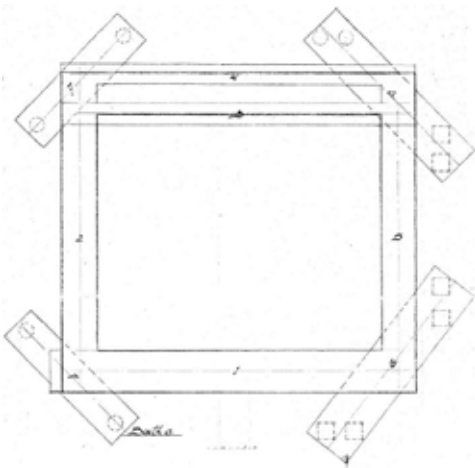
▲ *Tekening van de fundering van de duivenpoort uit 1965, volgens hetzelfde uitgangspunt als in 1958. In 1966 werd alles nog eens zorgvuldig nagerekend door een adviesbureau voor bouwkundige constructies.*

Bij de duivenpoort moest de fundering geheel worden vernieuwd. De restauratie werd voorbereid door de dienst Openbare Werken, met advies van het Rijksbureau voor de Monumentenzorg. Plan was om de muren te stempelen, buiten de vier hoeken betonnen funderingspalen te slaan en dan vervolgens de hoeken uit te graven en betonnen funderingsbalken (kespen) onder de hoeken te schuiven (zie tekening). Helaas veroorzaakte het heien van de palen nieuwe scheuren en de aannemer moest overgaan op een tril-

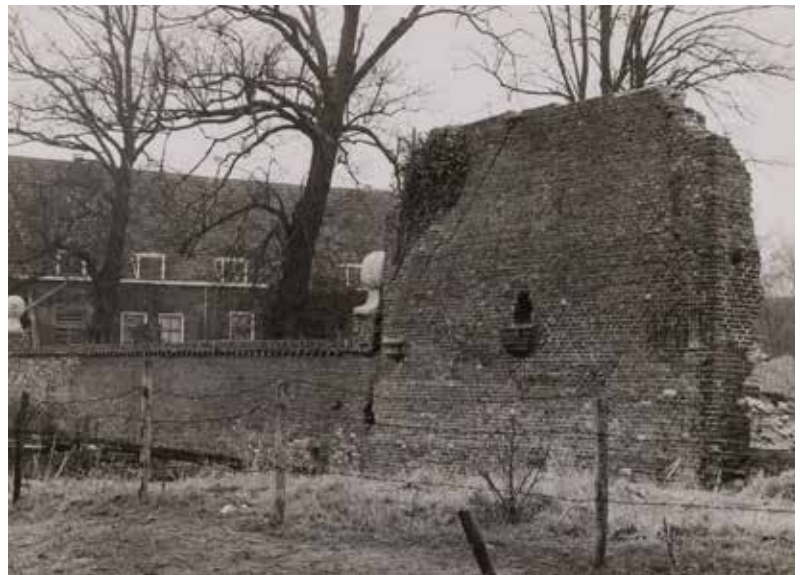
▲ *De zuidwestgevel van de duivenpoort na de instorting, 1959.*

lingvrij, hydraulisch heisysteem. Maar het kwaad was al geschied, de poort stortte in en het werk werd stilgelegd. Er werd prikkeldraad omheen gezet met een bord met de tekst 'Levensgevaarlijk'.

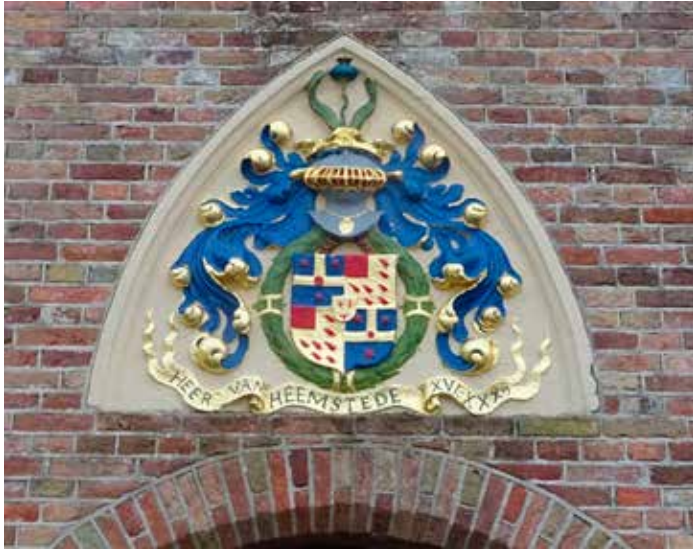
▲ *Het wapen van Adriaan Pauw met vier kwartieren draagt het jaartal 1636 en is dus niet direct bij de bouw ingemetseld. De kleuren zijn pas veel later aangebracht, tussen 2014 en 2021.*
